Müşteri ifadesi / Atölye tespiti

Teknik açıklama

Motor kontrol ünitesi yazılım güncellemesi.

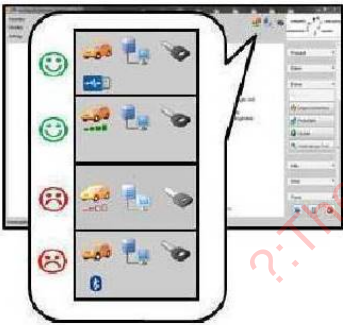
- Flaşlama hem USB kablosu hem de yeterli Wi-Fi sinyali ile gerçekleşebilir.
- Yetersiz WLAN alışımda bir uyarı görüntülenir (bkz. resim 2) ve USB kablosu kullanılmalıdır.
- Bluetooth kullanımına halen izin verilmemektedir.
- USB kablosunu bağlamak için arıza teşhis yuvasından frekans başlığı dışarı çekilmelidir!
- Kablosuz başlık takılıken USB kablosu bağlanırsa, iletişim yine de Bluetooth üzerinden sağlanır.

Resim 2: WLAN/ Bluetooth üzerinden alışı yeterli veya yetersiz olması durumunda bilgilendirme sembollerinin örnek görünümü.
