Müşteri ifadesi / Atölye tespiti**Müşteri şikayeti:**

Teknik açıklama

Hidrolik kavrama aktüatörü için kavrama pistonu körüğünde bulunan bir parçada farklılık.

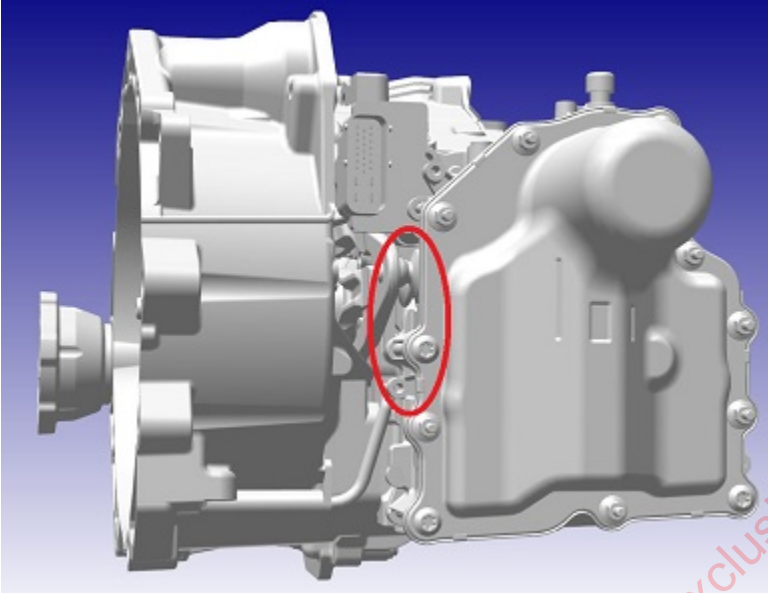
- Bakım/muayene/onarım sırasında hidrolik kavrama aktüatörü için kavrama pistonu bölgesinden sızıntı tespit edildi (bkz. resim 1, kırmızı elips).

Resim 1: Hidrolik kavrama aktüatörü için kavrama pistonu bölgesinden sızıntı örneğine ilişkin görünüm.

- Hidrolik kavrama aktüatörü için kavrama pistonu körüğü, SEAT Atölye El Kitabı/OP kataloğu gereğince değiştirilir.

Kavrama pistonunda, iki farklı üretim versiyonu arasında bir tercih yapılmalıdır. Aşağıdaki YP numaralı kavrama pistonu onarım seti: 0AM 398 091 sadece mekatronik için donanım harfi "D" ve "P" ile kullanılmalıdır. Diğer tüm kodlarda (H, K, L, M, N), sadece aşağıdaki OP numaraları kullanılmalıdır: 0AM 398 091 A.

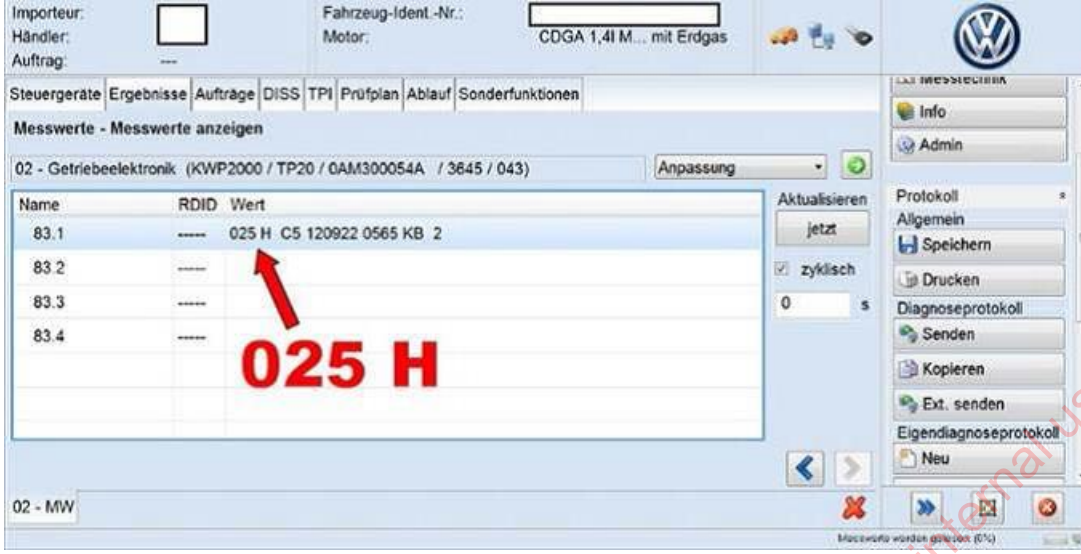
Mekatronik donanım harfi aşağıdaki arıza teşhis adresinin altındadır: 02, Şanzıman kontrol ünitesi, ölçüm değeri bloğu 83.1'de (bkz. Resim 2, kırmızı ile vurgulanmış) veya "Ölçüm değerlerini oku" altında basit metin olarak – Mekatronik tanımlama DQ200 (bkz. Resim 3, kırmızı elips) bulunabilir.

Resim 2: Mekatronik donanım harfinin örnek görünümü (025H)
