## Müşteri ifadesi / Atölye tespiti

- Gösterge panelindeki hava yastığı kontrol lambası yanıyor.

- Şikayete neden olan durum tespit edilebiliyor.
- Hava yastığı kontrol ünitesinde (arıza teşhis adresi 0015), aşağıdaki bir veya her iki vaka bellek kayıtları kalıcı/geçici olarak kaydedilmiştir:
  - B100A1B - Ön yolcu taraf yan hava yastığı tetikleyicisi - Direnç çok yüksek
  - B100B1B - Sürücü taraf yan hava yastığı tetikleyicisi - Direnç çok yüksek

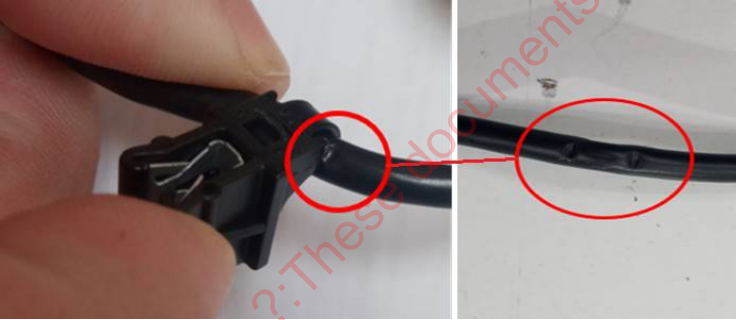
Ön koltuk yan hava yastığı adaptörü kablo demeti, tutma mandalının aşırı basıncından zarar görmüş (bkz. Resim 1 ve 2) ve kablolarda dahili bir soruna neden olmuştur.

Resim 1: Tutma mandalından zarar görmüş, ön koltuk yan hava yastığı adaptörü kablo demetinin örnek görünümü

- Ön koltuk yan hava yastığının etkilenen adaptör kablo demetini (YP Numarası: 6F0.971.582 ve ek olarak YP numarası: N 108 676 01 talep edin, bkz. Resim 3, Numara 2, sarı işaretli) SEAT Atölye El Kitabı uyarınca değiştirin.

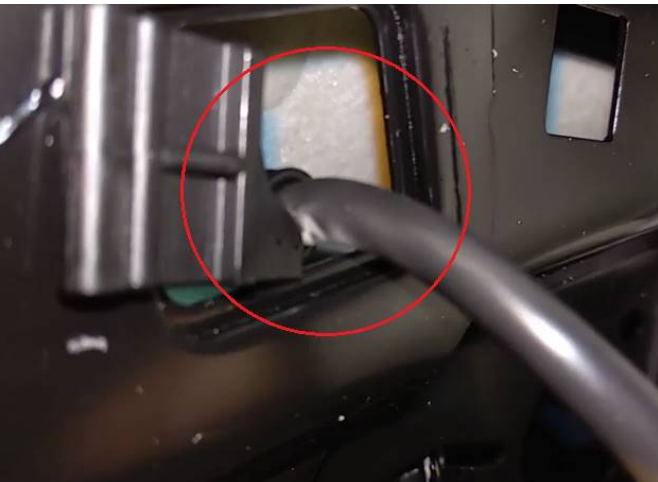
Resim 2: Tutma mandalından zarar görmüş ön koltuk yan hava yastığı adaptör kablo demeti kısmının örnek görünümü (kırmızı daire)

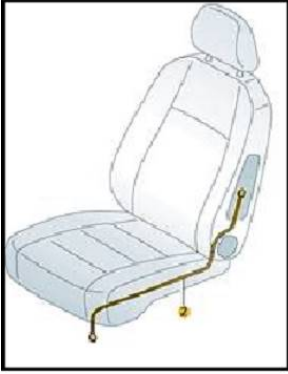
Resim 3: Ön koltuk yan hava yastığı adaptör kablo demetinin örnek görünümü (Numara 2, sarı ile işaretlenmiştir)
