## Müşteri ifadesi / Atölye tespiti

## Teknik açıklama

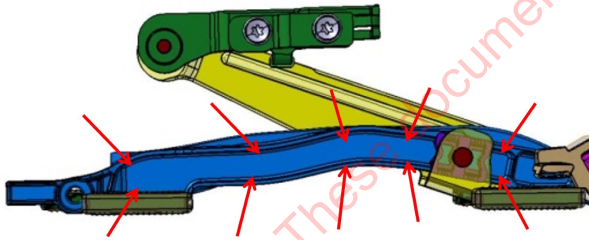
Panoramik cam sürgülü tavan çerçevesinin sağ ve sol tarafında kulis kazağının sürgü kanallarında (iç/dış) yeterince yağlama yok (bkz., Resim 1 ve 2, kırmızı oklar)

Resim 1: Sağ iç tarafta bulunan sürgü kanalının örnek görünümü (kırmızı oklar)

1. Panoramik cam sürgülü tavan çerçevesindeki (sağ ve sol) kulis kızığının sürgü kanallarının (iç/dış) ayrıntılı bir şekilde temizlenmesi
2. Panoramik cam sürgülü tavan çerçevesindeki (sağ ve sol) kulis kızığının sürgü kanallarının (iç/dış) özel yağlama maddesi ile kapsamlı bir şekilde yağlanması

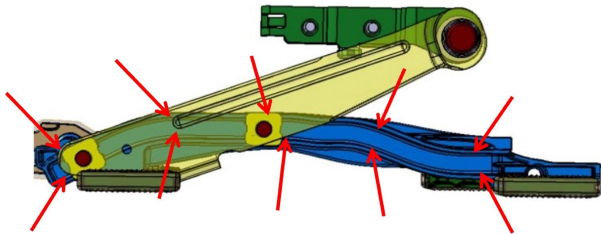
Resim 2: Sağ dış tarafta bulunan sürgü kanalının örnek görünümü (kırmızı oklar)

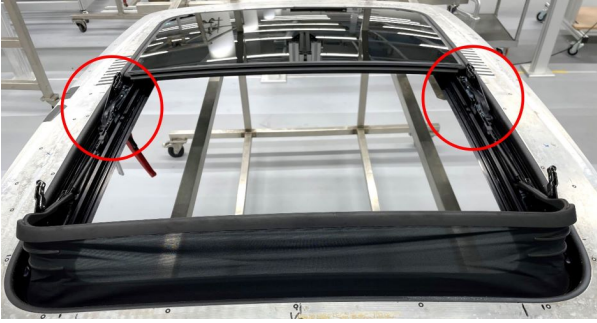
Resim 3: Kulis kızığının sağdan/soldan örnek görünümü (kırmızı daireler)

- Ön cam kapağı, Atölye El Kitabı gereğince sökün.
- Kulis kızığını ve sürgü kanallarının (bkz. Resim 3, kırmızı daireler ve Resim 4, kırmızı oklar) erişilebilir tüm yerlerindeki kiri ve eski yağı temizlik çözeltisi (YP numarası: D.009.401.04) ile temizleyin ve lıfsız bir bez ile silin.

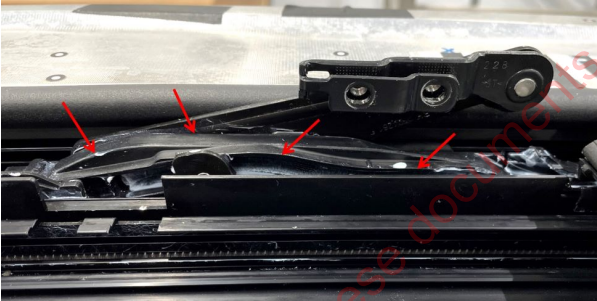
Resim 4: İç tarafta bulunan sürgü kanalının örnek görünümü (kırmızı oklar)

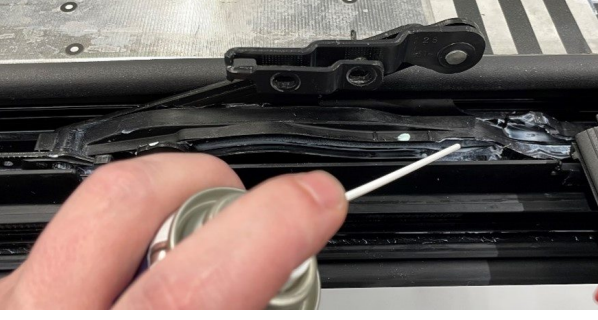
**Resim 5:** Sürgü kanalları iç kısmının özel yağlayıcı ile nasıl yağlandığına ilişkin örnek görünüm

- Sürgü kanallarının erişilebilir tüm alanlarını özel yağlama maddesi (YP numarası: G.060.567.A2) ile yağlayın (bkz. Resim 5 ve 6).

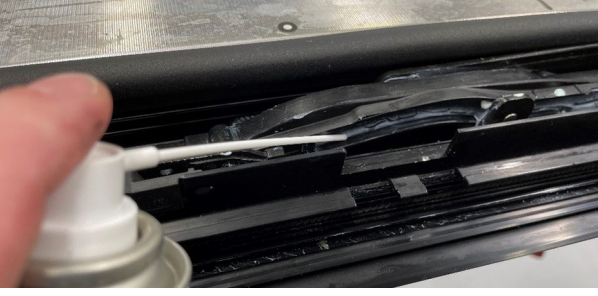
**Resim 6:** Sürgü kanalları iç kısmının özel yağlayıcı ile nasıl yağlandığına ilişkin örnek görünüm

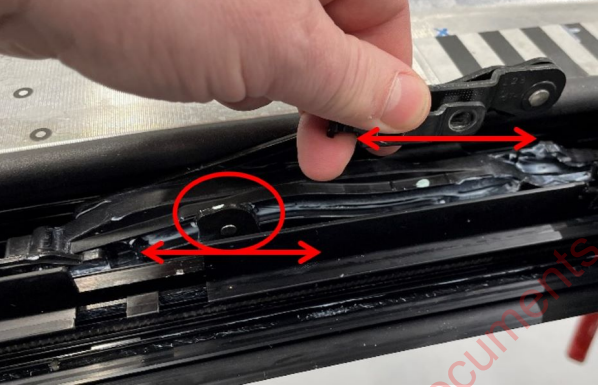
**Resim 7:** Erişilebilen tüm yerlerdeki sürgü kanallarını özel

- Kulis kazağını (kaldırma kolu) elinizle itin. Bunun için sürgü kanalındaki sürgünün (bkz, Resim 7, kırmızı işaretler / oklar) konumunu değiştirin ve yağlama işlemini tekrarlayın.

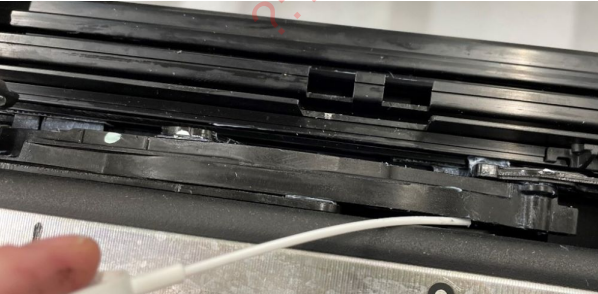
**Resim 8:** Sürgü kanalları dış kısmının özel yağlayıcı ile nasıl yağlandığına ilişkin örnek görünüm

- yağlayıcı (YP numarası: G.060.567.A2) ile yağlanmasına ilişkin örnek görünüm (bkz. Resim 8, 9 ve 10).

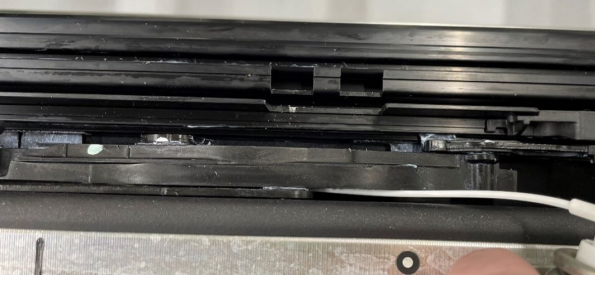
Resim 9: Sürgü kanalları dış kısmının özel yağlayıcı ile nasıl yağlandığına ilişkin örnek görünüm

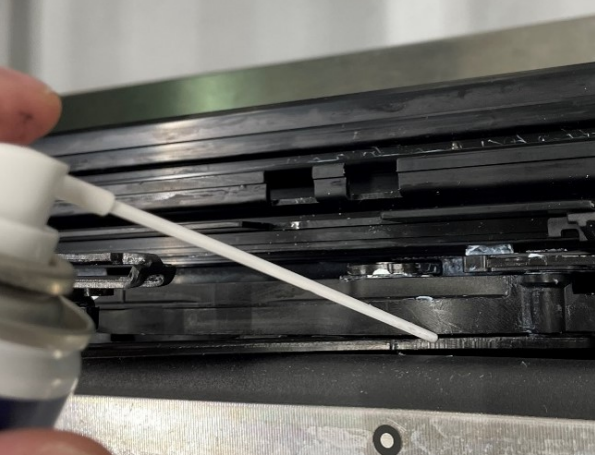
Resim 10: Sürgü kanalları dış kısmının özel yağlayıcı ile nasıl yağlandığına ilişkin örnek görünüm
