Müşteri ifadesi / Atölye tespiti

Teknik açıklama

Direksiyon temas algılama kontrol ünitesinde ayar sorunu

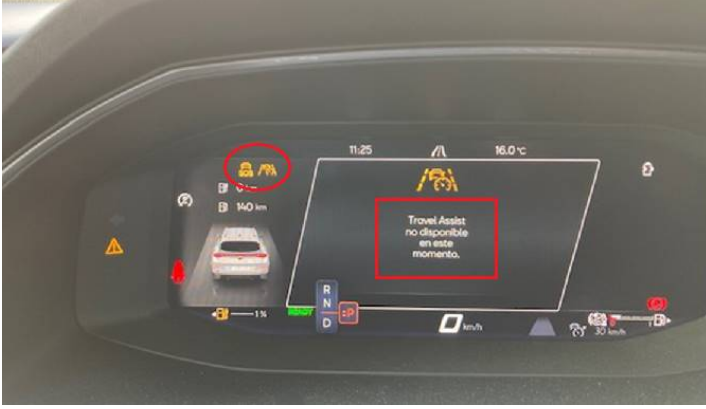
- Kontrol panelinde Travel Assist kontrol lambası yanıyor (bkz. Resim 1, kırmızı elips).

- Gösterge paneli ekranında aşağıdaki metin bildirimi gösterilir:
 - "Travel Assist şu anda mevcut değil" (bkz. Resim 1, kırmızı dikdörtgen).

Resim 1: Gösterge lambasının ve kontrol panelindeki Yarı Otonom Sürüş Asistanı (Travel Assist) mesajının örnek görünümü

- Şikayete neden olan durum tespit edilebiliyor.
- Veri yolu arıza teşhis arabiriminde (arıza teşhis adresi 0019) aşağıdaki vaka bellek kaydı kalıcı/geçici olarak kayıtlıdır:
 - B17B8F2 - Direksiyon temas algılama kontrol ünitesi - Sensör hatası // Semptom: 8786912

- Çok fonksiyonlu direksiyondaki direksiyon temas algılama kontrol ünitesini Atölye El Kitabı/YP Kataloğu uyarınca değiştirin.
