Müşteri ifadesi / Atölye tespiti

Teknik açıklama

Bağlantı kutusu kontrol ünitesinde (J519 merkezi elektrik kontrol ünitesi (BCM)) yazılım farklılıkları, arıza teşhis adresi: 0009).

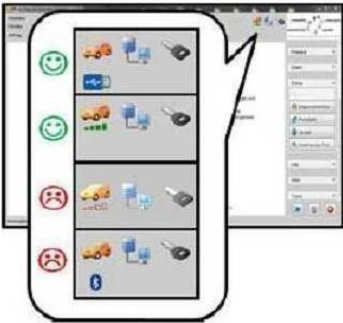
- Yazılım konfigürasyonu (SVM) USB kablosu kullanılarak gerçekleştirilebileceği gibi, sinyal yeterince güçlüyse WiFi üzerinden de gerçekleştirilebilir.
- WiFi sinyali yeterince güçlü değilse bir not belirir (bkz. Şekil 1) ve bu durumda USB kablosu kullanmak gerekir.
- Bluetooth kullanımına hala izin verilmemektedir.
- USB kablosunu takmadan önce, arıza teşhis ünitesinin telsiz iletişim terminalini çıkarın!
- Telsiz iletişim terminali çıkarılmadan USB kablosu takılırsa, iletişim Bluetooth üzerinden sağlanır.

Şekil 1: Bluetooth /WiFi sinyalinin yeterli ve yetersiz güçte olduğu durumlarda beliren bilgi simgelerine örnekler.
