Müşteri ifadesi / Atölye tespiti

Teknik açıklama

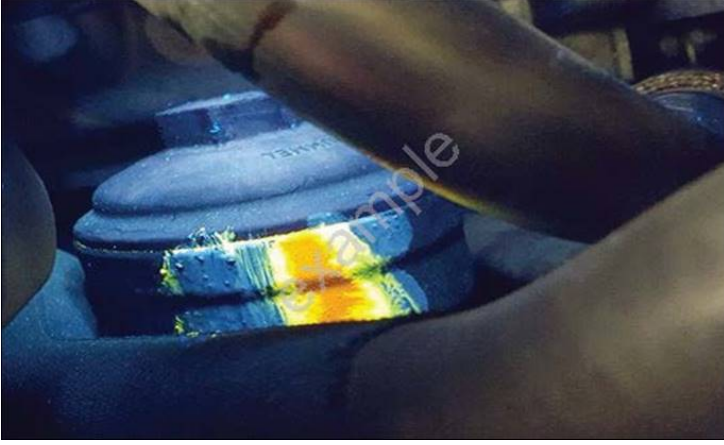
Resim 1: Yağ filtre muhafazasında bir motor yağı sızıntısının örnek görünümü.

1. Sızıntı arama katkı maddesini (YP Numarası: G 052 940 A1) motor yağı dolum ağızı üzerinden motora doldurunuz. 10 ml sızıntı arama katkı maddeleri, 5 litre motor yağına yeterlidir. Daha yüksek motor yağı miktarlarında, sızıntı arama katkı maddesi iki katı miktarda (20 ml) kullanılmalıdır. Sızıntı arama katkı maddesine ait yüksek dozaj durumunda, motorda bir tehlike oluşturmaz.
2. Motoru rölantide çalıştırınız/ test sürüşü yapınız. Müteakiben UV Lamba -VAS 231005- ile motor yağı sızıntılarının yerlerini belirleyiniz (örnek için bakınız resim 1 ve 2).

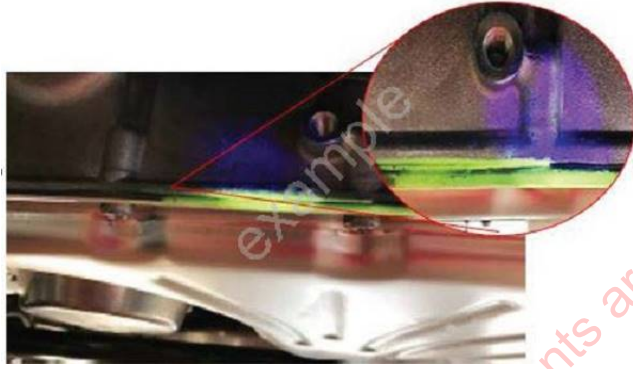
Resim 2: Yağ karterinde bir motor yağı sızıntısının örnek görünümü.
