## Müşteri ifadesi / Atölye tespiti

İşlem No./Revizyon numarası	Değişikliğin içeriği/ tipi:
2055463/4	Değişiklik: <ul style="list-style-type: none"><li>Müşteri şikayeti / Atölye tespiti</li><li>Teknik arka plan</li><li>Servis önlemi</li></ul>
Not: Eğer revizyon sadece teknik servis bülteninin (TPI) başlığındaki verilerle sınırlıysa bu durumda tablo içeriği değişmez.

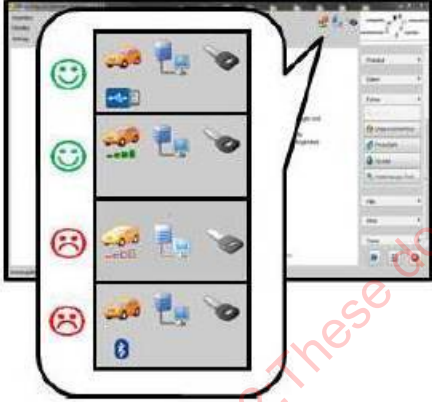
**Yetersiz WiFi alışımda bir uyarı görüntülenir (bkz. resim 1) ve USB kablosu kullanılmalıdır.**

**Resim 1:** WiFi / Bluetooth üzerinden alışı yeterli veya yetersiz olması durumunda bilgilendirme sembollerinin örnek görünümü.
