- Radyo navigasyon sistemi dokunmatik ekranı yanıt vermiyor (bkz. Şekil 1 ve 2) Dokunmatik seçim fonksiyonu her zaman çalışmıyor.

Radyo ve navigasyon sisteminde donanım sapması (üretici: Alpine).

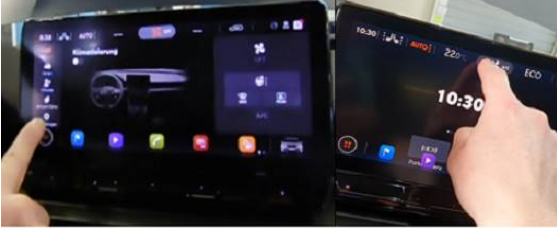
Şekil 1 ve 2: Dokunmatik fonksiyonu olmayan radyo ve navigasyon sistemi ekranının görünümü.

- **Adım 1:** Ekranın yazılım versiyonunu kontrol edin. 6078 versiyonu değilse 2. adıma gidin. Aşağıdaki tabloda, yeni versiyondan önceki kaynak yazılım versiyonları gösterilmiştir:

- **Adım 2:** Aşağıdaki yolu izleyerek, ODIS Servis arıza teşhis sistemini kullanarak üniteyi (ekranı) güncelleyin:

Şu test kodunu girin: **353C**
