- Aracın kontrolü, bakım servisi veya onarımı sırasında, motor kontrol ünitesinde aşağıdaki vaka bellek kaydının kayıtlı olduğu tespit edilmiştir:
  - P164A00 - Yağ basınç müşiri sinyali tutarsız / Semptom: 5581.

## Teknik açıklama

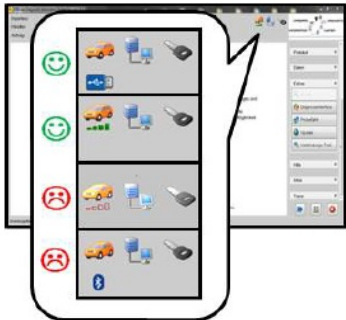
- Flaşlama hem USB kablosu hem de yeterli Wi-Fi sinyali ile gerçekleştirilebilir.
- Yetersiz WLAN alışımda bir uyarı görüntülenir (bkz. resim 1) ve USB kablosu kullanılmalıdır.
- Bluetooth kullanımına halen izin verilmemektedir.
- USB kablosunu bağlamak için arıza teşhis yuvasından frekans başlığı dışarı çekilmelidir!
- Kablosuz başlık takılıken USB kablosu bağlanırsa, iletişim yine de Bluetooth üzerinden sağlanır.

**Resim 1:** WLAN/ Bluetooth üzerinden alışı yeterli veya yetersiz olması durumunda bilgilendirme sembollerinin örnek görünümü.
