## Müşteri ifadesi / Atölye tespiti

### Atölye tespiti:

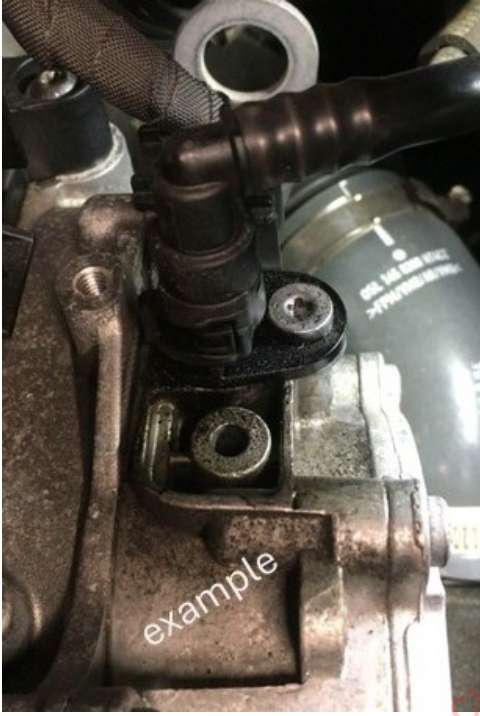
- Motor bölmesindeki onarım/bakım çalışmaları sırasında, vakum pompasında, vakum hattı bağlantı ağzının alanında bir yağ sızıntısı tespit ediliyor (bkz., Resim 1).

Resim 1) Örnek: Vakum pompasında vakum hattı bağlantı ağzı alanında yağ sızıntısı

<div><div><div>NOT</div></div><div>Üretici analizleri sonucunda, vakum pompasındaki vakum hattı bağlantı ağzı alanında tespit edilen yağ sızıntısının (bkz. Resim 1) vakum pompası ve/veya vakum hattı bağlantı ağzından kaynaklanmadığı tespit edilmiştir. Ayrıca vakum hattı bağlantı ağzındaki boşluk (bkz. ekteki örnek video) normal ve yapısal durumdan kaynaklıdır ve herhangi bir yağ sızıntısına neden olmaz.</div></div>
--

Vakum pompasında tespit edilen yağ sızıntısı, motor yağı kalıntılarında kaynaklanmaktadır. Motor yağı ilave edildiğinde kısmen bir miktar motor

Vakum pompası muhtemelen tespit edilen bir yağ sızıntısı nedeniyle değiştirilmemelidir. Vakum pompasının değiştirilmesi herhangi bir çözüm sağlamaz. Talimatlara aykırı parça değişimi veya yenilemesi geri fatura edilir.

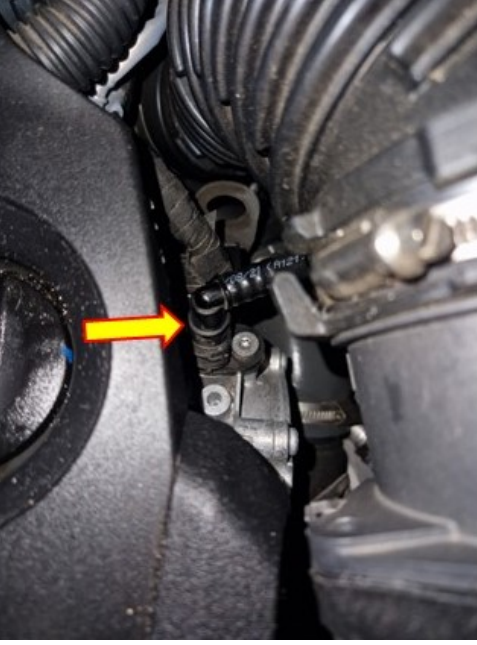
yağı dökülür ve bunun sonucunda yağ, motor kaplaması üzerinden vakum pompasına kadar akar/damlar (bkz. Resim 2, sarı ok). Motor kaplaması/vakum pompası ve çevresi, atölye gereçleri ile ayrıntılı bir şekilde temizlenmelidir.

Resim 2) Örnek: Motor kaplamasının ve motor yağının vakum pompasına akışının görünümü
