Müşteri ifadesi / Atölye tespiti

Müşteri şikayeti:

- Motor soğuk durumda çalıştırdıktan sonra motor bölmesinden/aracın ön kısmından tıkırtı/titreşim sesleri geliyor.

- Şikayete neden olan durum tespit edilebiliyor.
- Tıkırtı/titreşim seslerinin net olarak egzoz turboşarjdan kaynaklandığı tespit edilebiliyor. Tıkırtı/titreşim sesleri, motor bölmesinde meydana gelmiştir ve katalitik konvertörün sıcaklık artış aşaması sırasında egzoz turboşarjın şarj basıncı ayar çubuğunun titreşimlerinden dolayı meydana gelmektedir.

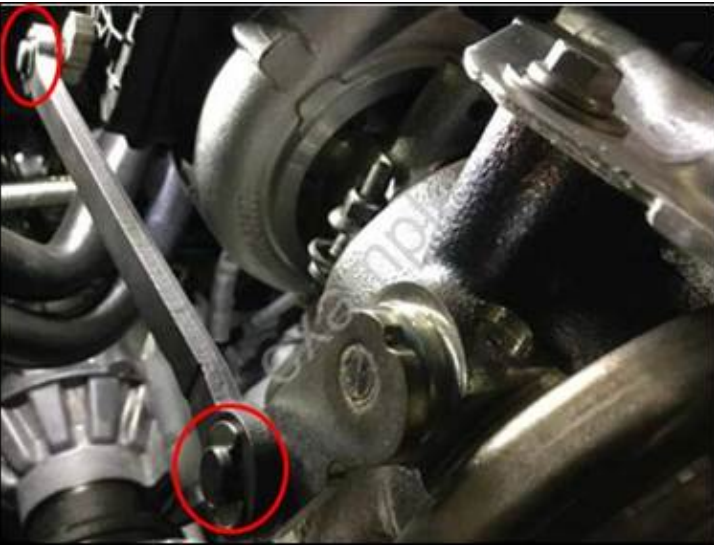
Resim 1: Egzoz turboşarjın şarj basınç ayar çubuğundaki emniyet segmanlarının örnek görüntüsü (bkz. kırmızı elipsler).

Tıkırtı/titreşim sesleri kesin olarak egzoz turboşarjın şarj basıncı ayar çubuğuna bağlanabiliyorsa, önce egzoz turboşarjın şarj basıncı ayar çubuğu sökülmelidir. Ardından egzoz turboşarjın şarj basıncı ayar çubuğu, onarım setinde bulunan yeni sabitleme parçaları (bkz. "YP Bilgileri" bölümü) ile değiştirilmelidir.

- Egzoz turboşarjın şarj basıncı ayar çubuğunun iki emniyet segmanını (bkz. Resim 1, kırmızı elipsler) sökülmelidir.
- Egzoz turboşarjın şarj basıncı ayar çubuğunu sökün (bkz. Resim 1).

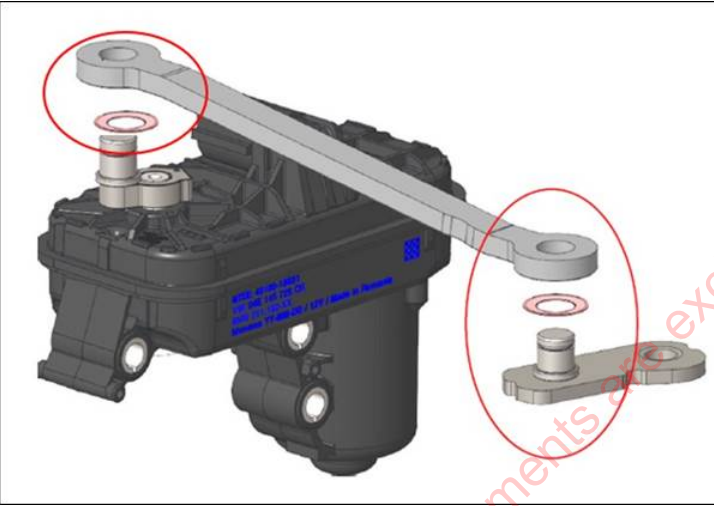
Resim 2: İki yaylı rondelanın, egzoz turboşarj aktüatöründeki/yönlendirme kolundaki montajının örnek görüntüsü.

- Onarım setindeki iki yaylı rondelayı (bkz. “YP Bilgileri” bölümü) takın (bkz. Resim 2). Bu sırada yaylı rondelanın montaj konumuna (bkz. Resim 3) dikkat edilmelidir.

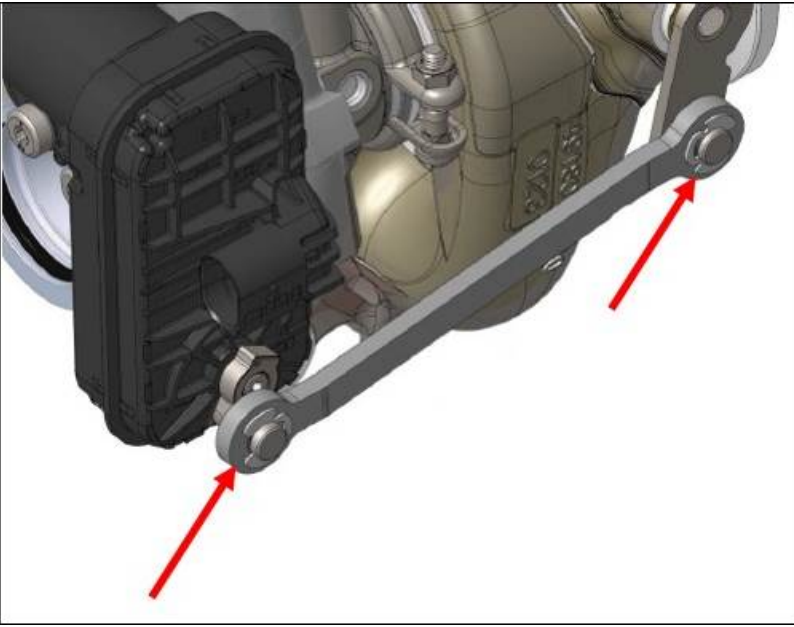
Resim 4: Egzoz turboşarj şarj basınç ayar çubuğunun/emniyet segmanlarının montaj konumunun örnek görüntüsü.

- Egzoz turboşarjın şarj basınç ayar çubuğunu onarım setinde bulunan yeni emniyet segmanları (bkz. “YP Bilgileri” bölümü) ile birlikte takın. Bu sırada egzoz turboşarj şarj basınç ayar çubuğunun ve emniyet segmanlarının montaj konumuna (bkz. Resim 4, kırmızı oklar) dikkat edilmelidir.
