Müşteri ifadesi / Atölye tespiti

Teknik açıklama

Motor kontrol ünitesi yazılım güncellemesi.

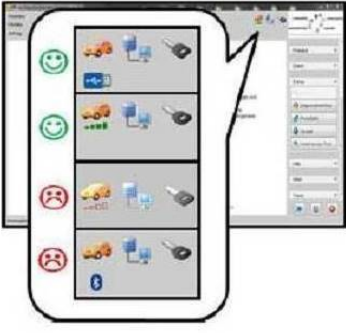
- Yazılım güncelleme (SVM) hem USB kablosu hem de yeterli WLAN alışı ile gerçekleştirilebilir.
- Yetersiz WLAN alışı bir uyarı görüntülenir (bkz. resim 1) ve USB kablosu kullanılmalıdır.
- Bluetooth kullanımına halen izin verilmemektedir.
- USB kablosunu bağlamak için arıza teşhis yuvasından frekans başlığı dışarı çekilmelidir!
- USB kablosu frekans başlığı takılıyken bağlandığında iletişim yine de Bluetooth üzerinden gerçekleşiyor.

Resim 1: WLAN / Bluetooth üzerinden alış yeterli veya yetersiz olması durumunda bilgilendirme sembollerinin örnek görünümü.
