Müşteri ifadesi / Atölye tespiti

Yedek motora veya silindir kapağına egzoz valfleri yaylarının yanlış takılması.

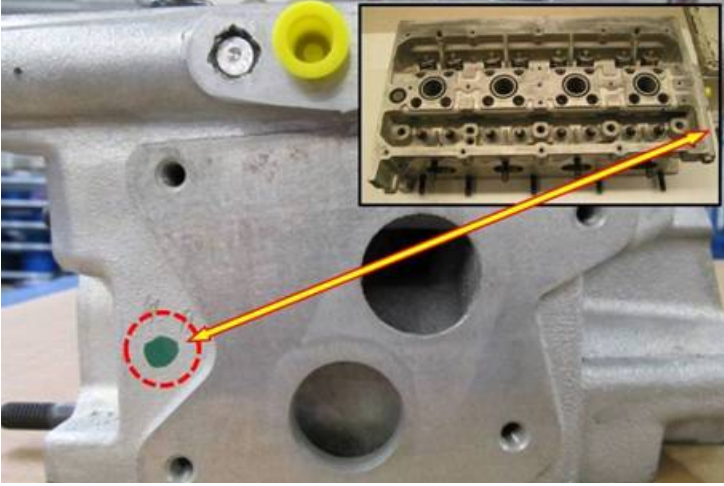
Silindir kapağı, 2013 yılından önce değiştirildiyse silindir kapağının yan tarafında bir yeşil nokta olup olmadığını kontrol edin (bkz. Resim 1). Silindir kapağında bir yeşil nokta varsa valf yayları doğru monte edilmiştir.

Resim 1: Silindir kapağının bir yeşil nokta ile işaretlenen alanının örnek görünümü (valf yayları doğru).

YP Satış sadece iyileştirilmiş parçaları sevk etmektedir. İyileştirilmiş parçalar, silindir kapağının yanındaki yeşil bir nokta ile tanımlanabilir (bkz. Resim 1).

Silindir kapağını/egzoz valfi yaylarını kontrol edin ve gerekirse SEAT Atölye El Kitabı uyarınca değiştirin.
