## Müşteri ifadesi / Atölye tespiti

## Teknik açıklama

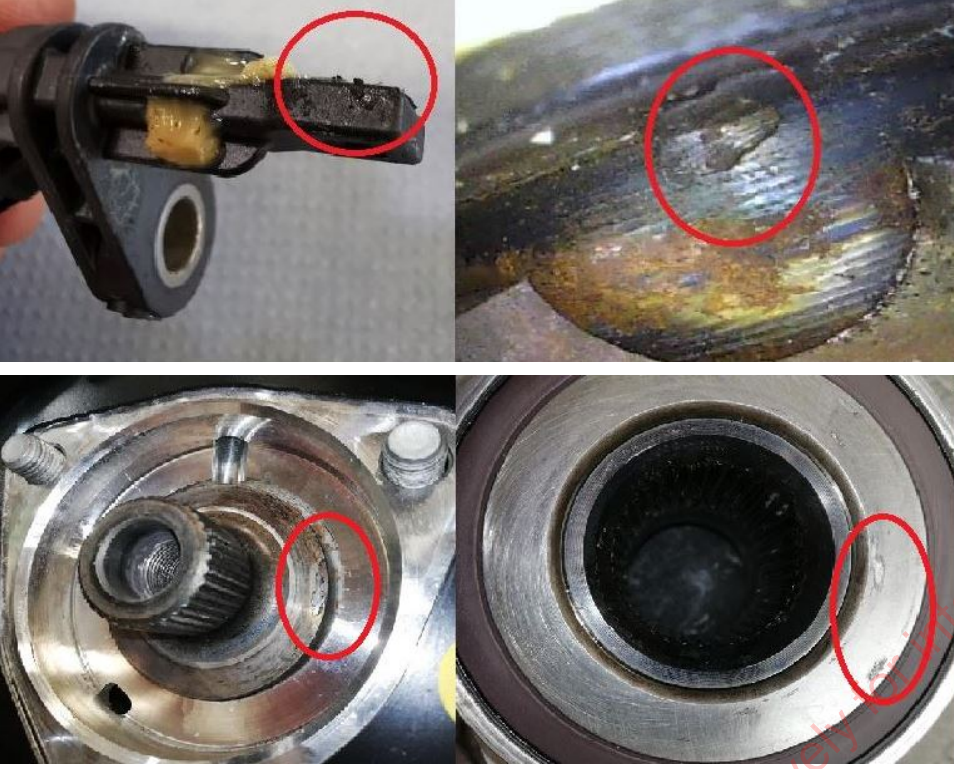
Hız sensörü/tekerlek göbeği/tekerlek yatağı/tahrik mili alanındaki yabancı metal parçacıklar (bkz. Şekil 1, 2, 3 ve 4, kırmızı elipsler) izin verilmeyen RPM sinyallerine neden olur. Metalik yabancı parçacıklar görünmeyen alanlarda bulunabilir.

Şekil 1, 2, 3 ve 4: Hız sensörü/tekerlek göbeği/tekerlek yatağı alanındaki yabancı metal parçacıklarının örnek görünümü.

1. Parçalarda yabancı metal parçacıklar olup olmadığını kontrol edin.

2. Yabancı metal parçacıkları çıkarın/Bileşenlerin etkilenip etkilenmediğini kontrol edin/Uygunsa parçaları değiştirin.

- Atölyede bulunan araçları kullanarak parçalardaki yabancı metal parçacıkları iyice temizleyin.

Yabancı metal parçacıkları temizlemek için manyetik aletlerin kullanılmasına izin verilmez.
