Müşteri ifadesi / Atölye tespiti

- Motor soğuk başlatma sonrasında aracın motor bölgesinden/ön kısmından tıkırtı/titreşim sesi geliyor.

- Bildirilen sorun tekrar oluşturulabilir niteliktedir.
- Tıkırtı/titreşim sesi net şekilde turboşarj ünitesinden gelmektedir. Tıkırtı/titreşim sesi motor bölgesinde oluşmaktadır ve bunun sebebi, katalitik konvertörün sıcaklık artış aşamasından turboşarj ünitesi basınç kontrol bağlantısında oluşan titreşimlerdir.

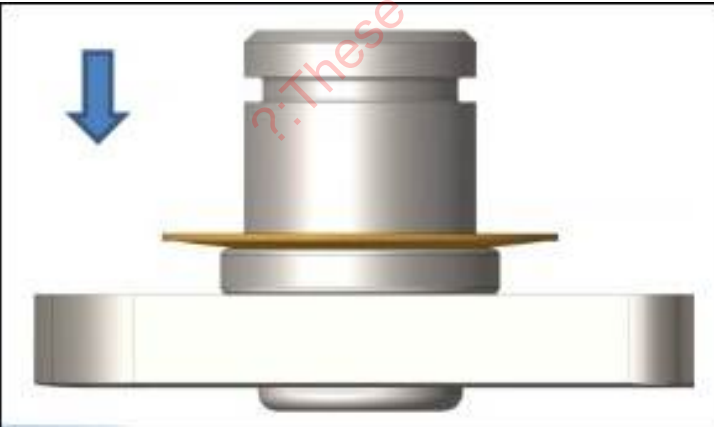
Şekil 3: Yaylı rondelaların montaj konumuna örnek.

- Onarım kitindeki iki adet yaylı rondelayı takın (bkz. "Orijinal Parçalarla ilgili göstergeler") (bkz. Şekil 2). Yaylı rondelanın montaj konumunu kontrol edin (bkz. Şekil 3).
