Müşteri ifadesi / Atölye tespiti**ONARIM ÖNCESİ BİLDİRİM YÜKÜMLÜLÜĞÜ**

IBIZA (KJ1)

ARONA (KJ7)

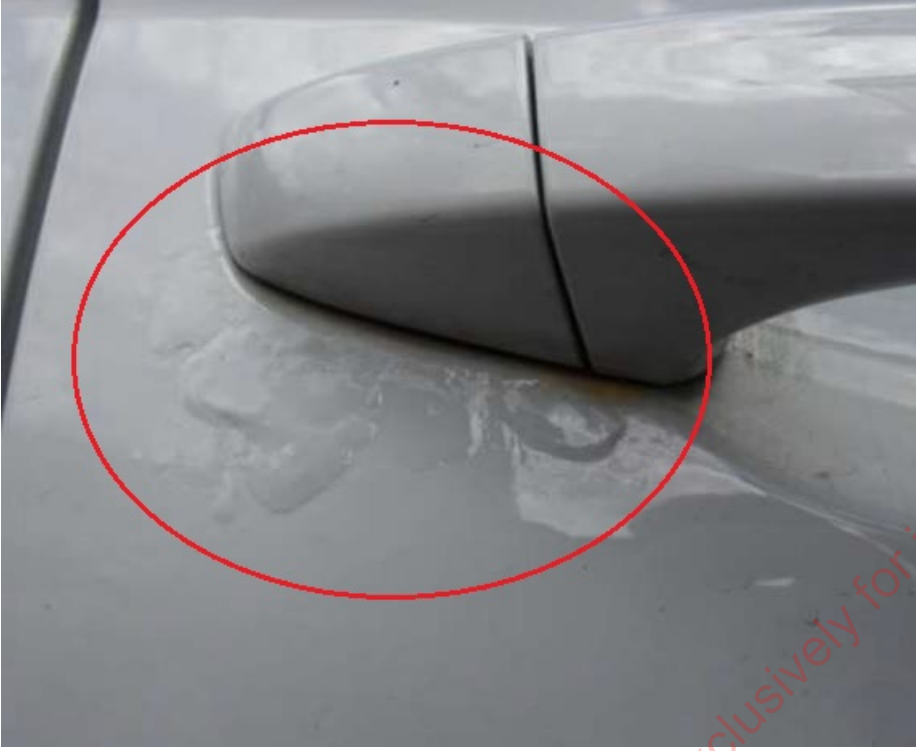
Ön ve arka kapı dış kolu çevresinde paslanmaya bağlı tüm sorunlar (bkz. Resim 1).

Resim 1: Paslanmanın tespit edildiği alanın örnek görünümü

Bu kapsamda şikayetler olması durumunda, araca herhangi bir müdahalede bulunulmadan önce **28.06.2024** tarihine kadar olan şikayetler için onarım öncesi bildirim yükümlülüğü uygulanmalıdır. Mevcut tüm ilave bilgileri, tespit edilen sorunların fotoğraflarını vb. ekleyin.
