## Müşteri ifadesi / Atölye tespiti

## Teknik açıklama

Motor kontrol ünitesi yazılım güncellemesi.

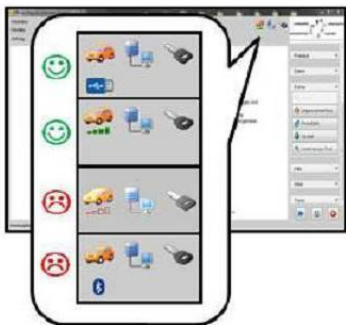
- Flaşlama hem USB kablosu hem de yeterli Wi-Fi sinyali ile gerçekleştirilir.
- Yetersiz WLAN alışımda bir uyarı görüntülenir (bkz. resim 1) ve USB kablosu kullanılmalıdır.
- Bluetooth kullanımına halen izin verilmemektedir.
- USB kablosunu bağlamak için arıza teşhis yuvasından frekans başlığı dışarı çekilmelidir!
- Kablosuz başlık takılıken USB kablosu bağlanırsa, iletişim yine de Bluetooth üzerinden sağlanır.

**Resim 1:** WLAN/ Bluetooth üzerinden alışı yeterli veya yetersiz olması durumunda bilgilendirme sembollerinin örnek görünümü.
