Müşteri ifadesi / Atölye tespiti

Teknik açıklama

Motor kontrol ünitesinde yazılım adaptasyonu.

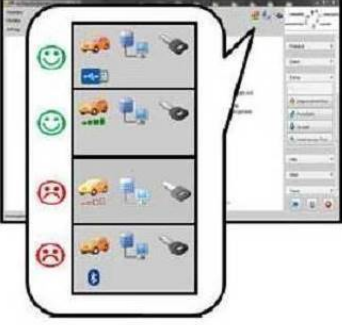
- Wi-Fi sinyali yeterince güçlü değilse bir not belirir (bkz. Şekil 1) ve bu durumda USB kablosu kullanmak gerekir.
- Bluetooth kullanımına hala izin verilmemektedir.
- USB kablosunu takmadan önce, arıza teşhis ünitesinin telsiz iletişim terminalini çıkarın!
- Telsiz iletişim terminali çıkarılmadan USB kablosu takılırsa, iletişim Bluetooth üzerinden sağlanır.

Şekil 1: Bluetooth /Wi-Fi sinyalinin yeterli ve yetersiz güçte olduğu durumlarda beliren bilgi simgelerine örnekler.
