**Müşteri ifadesi / Atölye tespiti**

İşlem No./Revizyon numarası:	Değişiklik tipi:
2058480/1	İlk yayın
Not: Eğer revizyon sadece teknik servis bülteninin (TPI) başlığındaki verilerle sınırlıysa bu durumda tablo içeriği değişmez.

**Müşteri şikayeti:**

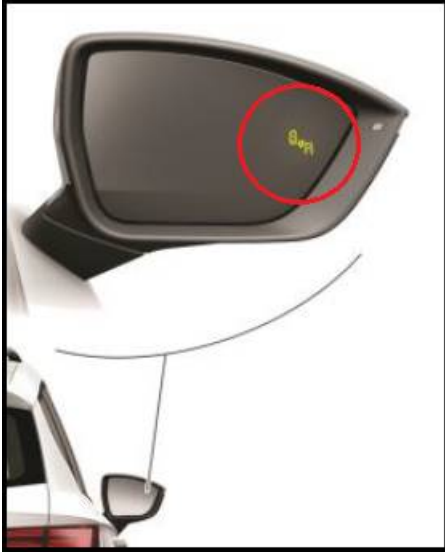
- Yan aynadaki şerit değiştirme göstergesi ykl. 100 km/sa hızla yanmaya başlıyor ve hiç bir engel olmamasına rağmen engel olduğu bilgisini veriyor (bkz. resim 1).

Resim 1: Yan aynada yanıp duran ve bir engel bilgisi veren şerit değiştirme asistanı göstergesinin örnek görünümü (kırmızı daire).

Şerit değiştirme asistanı kontrol ünitesinde yazılım adaptasyonu.

- Şerit değiştirme asistanı kontrol ünitesinin yazılım sürümünü kontrol edin. Yazılım en yeni sürüme güncellenmelidir.
- Aracın arka kısmında, iki tarafta bulunan şerit değiştirme asistanı radarının tutamaklarını adapte edin.
