**Müşteri ifadesi / Atölye tespiti****Müşteri şikayeti:**

İşlem No./Revizyon numarası:	Değişiklik tipi:
2057565/6	Değişiklik: <ul style="list-style-type: none"><li>Önlem</li><li>Faturalandırma bilgileri</li></ul>
<b>Not:</b> <p>Eğer revizyon sadece teknik servis bülteninin (TPI) başlığındaki verilerle sınırlıysa bu durumda tablo içeriği değişmez.</p>

#### LEON (5F) modelleri için

#### Model IBIZA (KJ1), ARONA (KJ7)

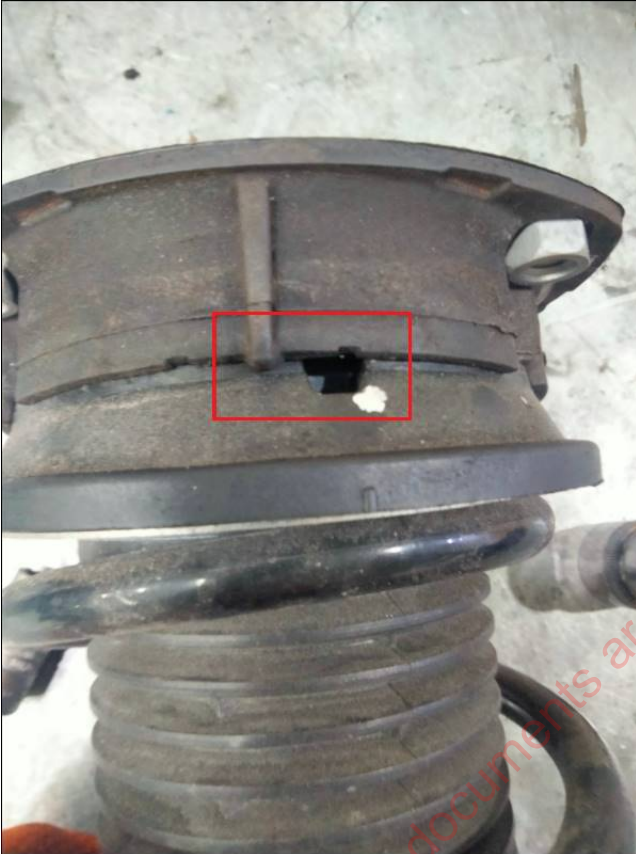
- Şikayete neden olan durum tespit edilebiliyor.
- Sesler, açıkça ön amortisör bağlantısı alanından gelmektedir (bkz. Resim 1, kırmızı elips).

**Resim 1:** Eksenel sabit bilyeli rulmana göre, ön amortisör tespit yerinin örnek görünümü. Tırnak düzgün oturmamaktadır.

Eksenel sabit bilyalı rulman standart olarak ön amortisör yuvasında takılıysa, iki parça üst üste gelebilir ve bu da olumsuzluğa sebebiyet verebilir. Zamanla bu üst üste binme, gürültüye neden olabilir.

Amortisör yuvasını ve öndeki (sol ve sağ) eksenel sabit bilyalı rulmanı değiştirin.

Amortisör yuvasını ve öndeki eksenel sabit bilyalı rulman daima birlikte değiştirilmelidir.

Her iki parça, daima çift taraflı (sağ ve sol) olarak değiştirilmelidir.

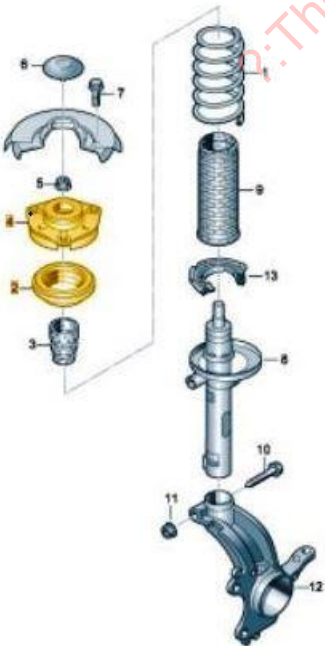
**Resim 2:** Eksenel sabit bilyalı rulmanın ve ön amortisör yuvasının örnek görünümü.

- Eksenel sabit bilyalı rulmanı (bkz. Resim 2, konum 2) ve amortisör yuvasını (bkz. Resim 2, konum 4) SEAT Atölye El kitabı/ YP kataloğu gereğince değiştirin.

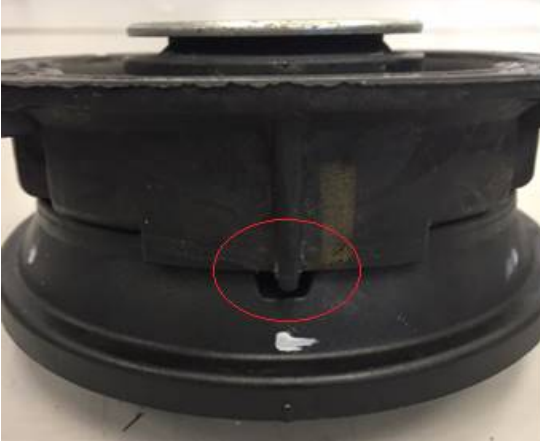
**Resim 3:** Eksenel sabit bilyalı rulmana göre ön amortisör yuvasının doğru montaj konumuna ait örnek görünüm.

Amortisör yuvasını ve eksenel sabit bilyalı yatağı monte ederken, doğru montaj konumu dikkate alınmalıdır. Ön amortisör bağlantısının çıkıntısı, eksenel sabit bilyalı yatağın çentiğinde ortalanarak konumlandırılmalıdır (bkz. Resim 3, kırmızı elips).
