## Müşteri ifadesi / Atölye tespiti

## Teknik açıklama

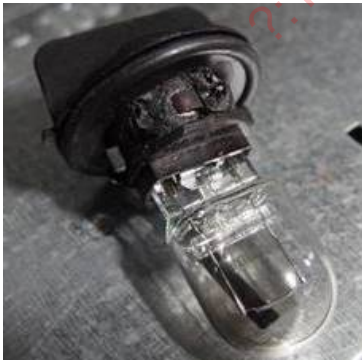
Gündüz farı için kontak plakası ve far yuvası muhafaza kelepçesi arası kötü bir bağlantı sebebiyle yukarıda açıklanmış semptomlar (bakınız Resim 1 ve 2) meydana gelebilir.

**Resim 1:** Erimiş kontak plakasına sahip ampul yuvasına ait örnek görünüm.

- Halojen gündüz farı lamba soketi "**Teknik arka plan**" bölümünde açıklanan farklılıkları gösteriyorsa, gündüz farları için **6F0 971 671** (Bakınız 3) YP numaralı onarım kablo demeti kullanılarak, aşağıda açıklandığı şekilde değiştirilmelidir:

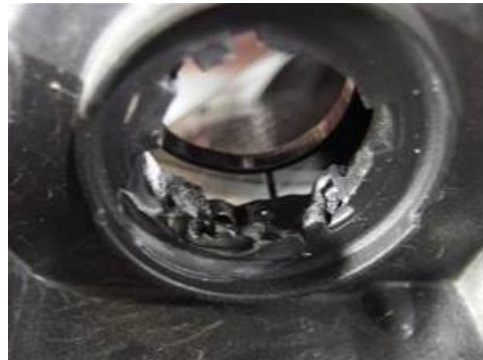
**Resim 2:** Etkilenen far yuvasındaki muhafaza kelepçesinin örnek görünümü.

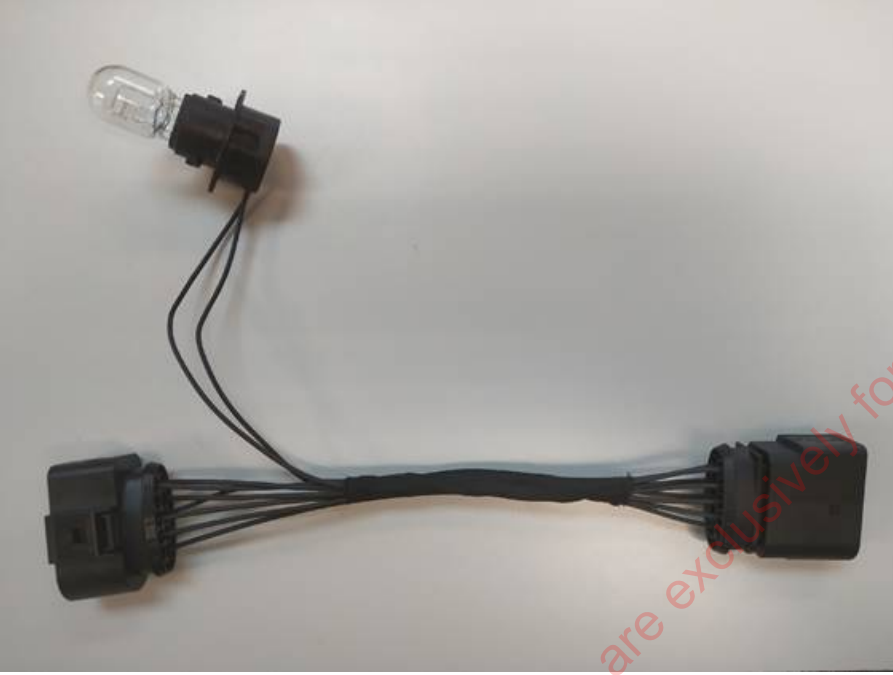
**Resim 3:** Gündüz farı onarım kablo demetinin örnek görünümü (YP No. 6F0 971 671 ile gösterilir).

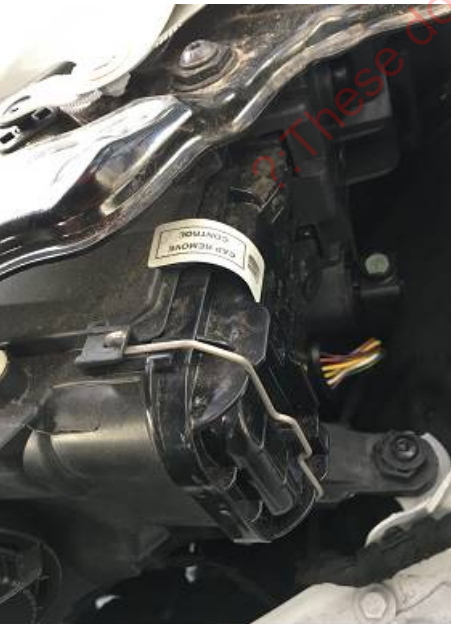
**Resim 4:** Gündüz farları için onarım kablo demetini takmadan önce bir farın örnek görünümü.

- Motor kaputunun açılması ve bir farın lokalizasyonu (bakınız Resim 4).

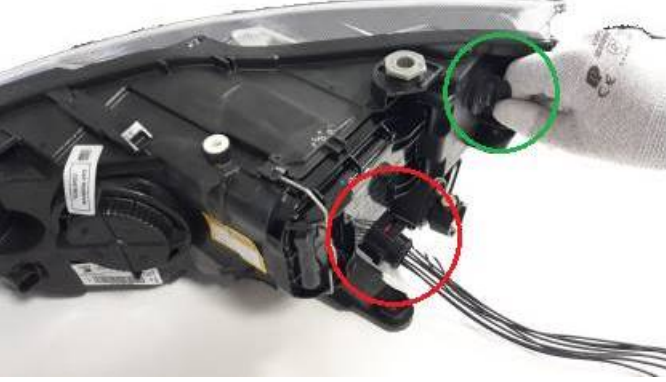
**Resim 5:** Değiştirilecek lamba duyunun (yeşil daire) ve fardan araca giden kablo demetinden ayrılması gereken soketin örnek görünümü (kırmızı daire).

- Gündüz farları ampul duyunu döndürerek sökün ve fardan araca giden kablo demeti soket bağlantısını ayırın (bkz. Şekil 5).

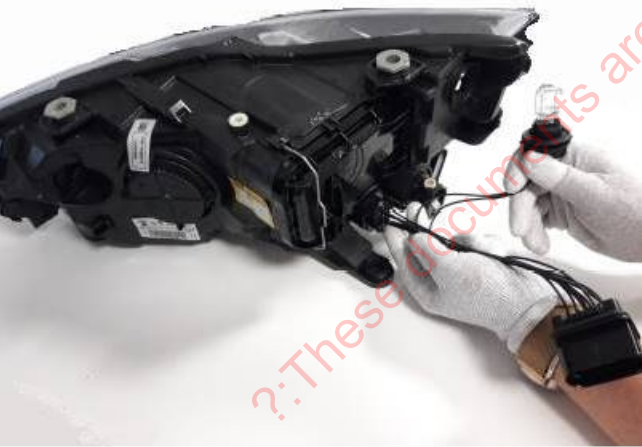
**Resim 6:** Fardaki gündüz farı onarım kablo demetinin soket bağlantısının takılmasına ait örnek görünüm.

- Müteakiben, 6F0 971 671 YP Numaralı gündüz farı onarım kablo demetini 6 ve 9'da görüntülediği şekilde takın

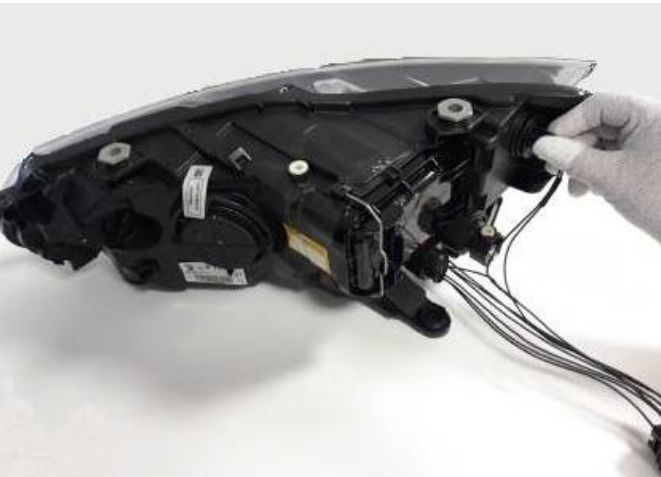
**Resim 7:** Fardaki gündüz farı onarım kablo demetinin, lamba soketine takılmasına (döndürerek) örnek görünüm.

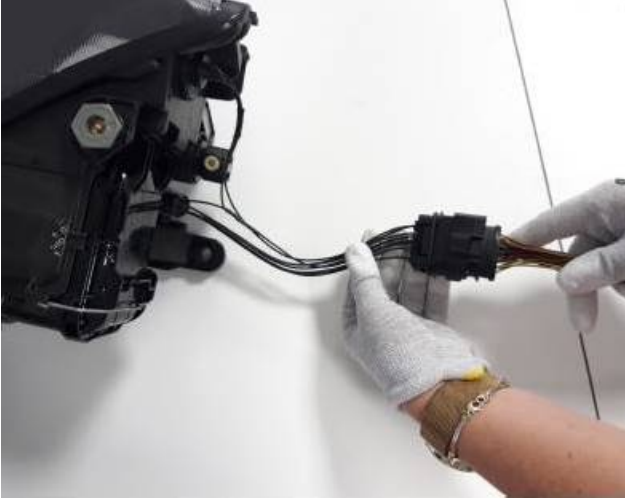
**Resim 8:** Farın araç kablo demetindeki gündüz farı onarım kablo demetinin bağlantısına ait örnek görünümü.

- Son olarak, gündüz farı onarım kablo demetinin kalan soket bağlantısını farın araç kablo demetine ait soket bağlantısına bağlayın (bkz. Resim 9).

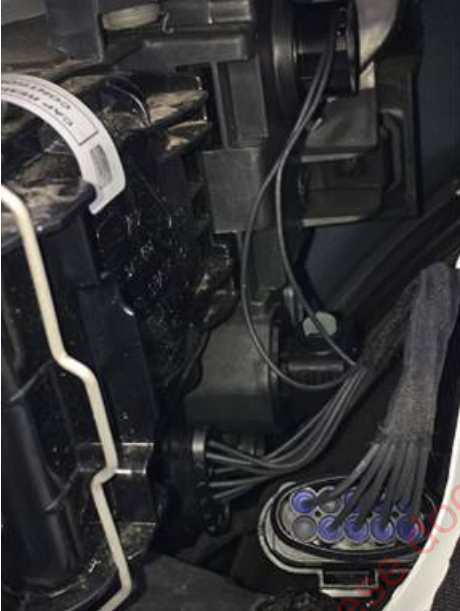
**Resim 9:** Araçta takılı olan bir gündüz farı onarım kablo demetine sahip farın örnek görünümü.
