- Gösterge panelindeki egzoz kontrol sisteminin kontrol lambası yanıyor.

- Şikayete neden olan durum tespit edilebiliyor.
- Motor kontrol ünitesinde (arıza teşhis adresi: 0001) aşağıdaki vaka bellek kaydı kayıtlıdır:
 - P227900 - Sızıntı havası emme sistemi. Semptom: 44439

Krank karteri hava tahliye hortumunda donanıma bağlı sorun.

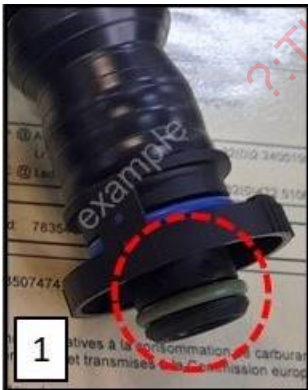
Krank karteri hava tahliye hortumu yağ ayırıştırıcıya itildiğinde bağlantı, hortumun içine geri kaçmaktadır (bkz, Resim 1, sol). Bu sebeple, krank karteri hava tahliye hortumunda dahili bir sızıntı meydana gelmektedir. Bunun neticesinde, ön paneldeki egzoz kontrol sistemi arıza göstergesi yanar ve motor kontrol ünitesine P227900 vaka bellek kaydı (arıza teşhis adresi: 0001) kaydedilir.

Resim 1: Hortumdaki geri itilmiş bağlantının örnek görünümü (yanlış, kırmızı daire).

- Krank karteri hava tahliye hortumunda, bağlantının geri kaçıp kaçmadığını (bakınız Resim 1, kırmızı daire), gevşeyip gevşemediğini veya hasar görüp görmediğini kontrol ediniz.
 - Cevap **evet ise**, Krank karteri hava tahliye hortumunu SEAT Atölye El Kitabı/SEAT YP kataloğu gereğince değiştirin.
 - Cevap **hayır ise** bu TPI geçerli değildir. Vaka bellek kayıtlarını rehberli arıza aramaya göre giderein. Böyle bir durumda aracın onarımı mevcut TPI kapsamında faturalandırılmaz.

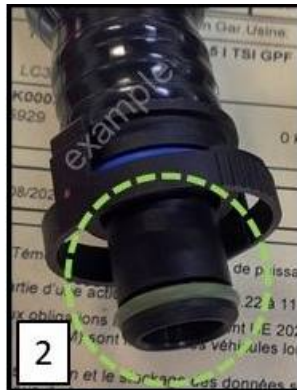
Resim 2: Hortumdaki geri itilmemiş bağlantının örnek görünümü (doğru, yeşil daire).

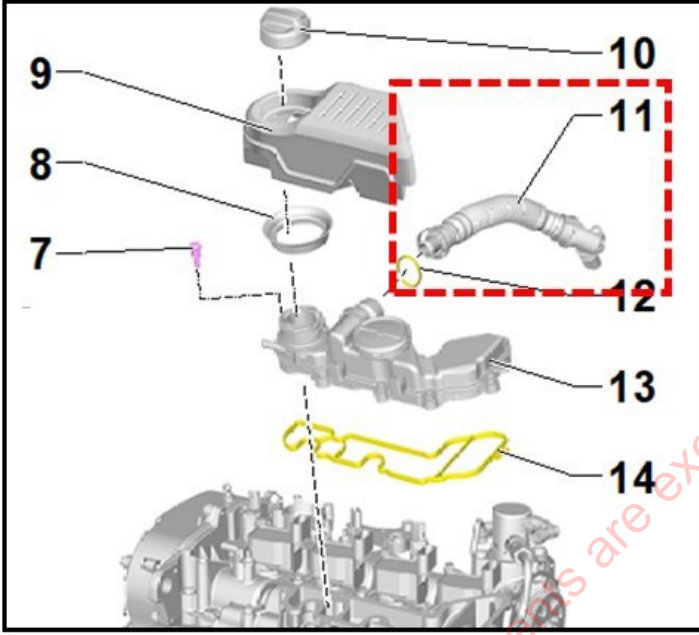
Resim 3: Krank karteri hava tahliye hortumuna ait örnek görünüm, Numara 11.

- Krank karteri hava tahliye hortumunu (bkz. Resim 3, numara 11) SEAT Atölye El Kitabı gereğince yağ ayırıştırıcıdan (bkz. Resim 3, Numara 13) çıkarın.
