Müşteri ifadesi / Atölye tespiti

Teknik açıklama

Hava yastığı kontrol ünitesinde -J234- yazılım sapmaları (arıza teşhis adresi: 0015).

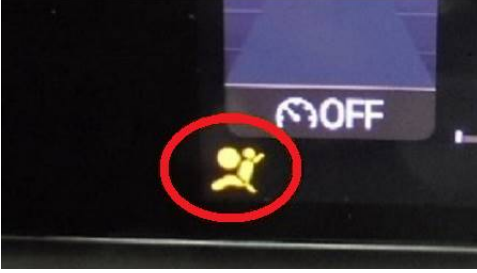
- Gösterge panelinde hava yastığı uyarı lambası sürekli olarak yanıyor (bkz. Şekil 1, kırmızı elips).

Şekil 1: Yanmakta olan hava yastığı kontrol lambası örneği.

NOT Hava yastığı kontrol ünitesindeki yazılım sapmasının (arıza teşhis adresi: 0015) sonucunda, gösterge panelinde hava yastığı uyarı ışığı sürekli olarak yanar. Ancak, bu sorun yalnızca belirli koşullar altında, örneğin çok hızlı bir kontak konumu değişikliğinden (kontakın açılıp kapatılmasından) sonra ortaya çıkar. Ancak, hava yastığı uyarı lambası sürekli olarak yanıyor olsa bile hava yastığı sistemi tam olarak çalışmaya devam eder.

Onarımı erteleyin. Onarmaya çalışmayın!

- Güncel olarak bu şikayet için bir onarım çözümü mevcut değildir. Uygun bir onarım çözümü mevcut olduğunda sizi bilgilendireceğiz.
- Parçaların değiştirilmesi önerilmez. Parçaların gerekçelendirilmeyen ikamesi veya değişimi geri faturalandırılacaktır.

- Hava yastığı kontrol ünitesi vaka belleğini silin (arıza teşhis adresi: 0015).
- Müşteriyi "Müşteri bilgileri" bölümünde açıklanan şekilde bilgilendirin.
