Müşteri ifadesi / Atölye tespiti**! NOT**

Bu şikayet sadece aşağıda verilen ekipman no. (PR) ile radyo ve navigasyon sistemini etkiler: 8AR veya 8AW.

Bilgi elektroniği sistemi kontrol ünitesinde yazılım sorunu (arıza teşhis adresi: 005F).

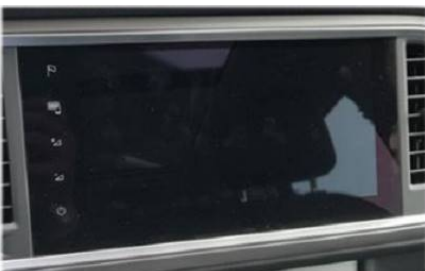
- Radyo ve navigasyon sistemi açılmıyor/ açıldıktan sonra ekran (bkz. şekil 1) siyah kalıyor.

Şekil 1: Radyo ve navigasyon sisteminin siyah ekran örneği.

Madde 1 ile ilgili olarak: Radyo ve navigasyon sistemi açılmıyor/ açıldıktan sonra ekran siyah kalıyor:

- Servis bülteni 2059999/* uyarınca SD-Creator kullanarak bir USB bellek (C tipi) oluşturun.
- İlgili referans numarasını kullanmadan önce USB belleği tanımlayın. SD-Creator referans numarası şudur: **5FA.919.360.AS**.
- Konağı kapatın.
- Daha önce oluşturulan USB belleği cihazdaki boş USB portuna takın. Diğer tüm USB bellekleri çıkarın.
- Konağı açın.
- Radyo ve navigasyon sistemi "Açma/Kapama" düğmesini en az 10 saniye basılı tutun ve bırakın.
- Radyo ve navigasyon sistemi çalışmaya başlayacaktır, bu işlem yaklaşık 5 dakika sürebilir. Sistem başlatılırken herhangi bir düğmeye basmayın veya sistemde herhangi bir giriş yapmayın.
- Radyo ve navigasyon sistemi çalışmazsa, önceki adımları birkaç kez tekrarlayın.
- Sistem başlatıldıktan sonra Red-Engineering menüsü (REM) görüntülenir ve güncelleme otomatik olarak başlar (bkz. şekil 5).

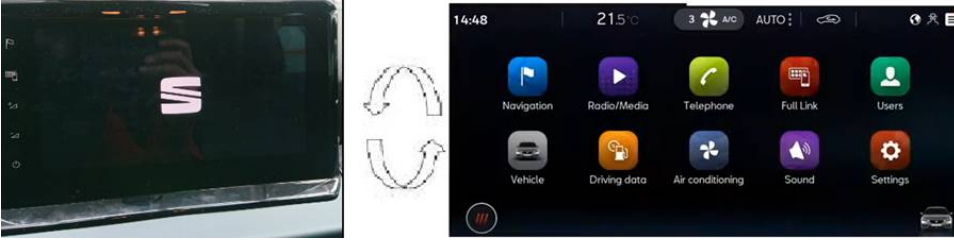
2. Radyo ve navigasyon sistemi kendiliğinden kapanıyor ve tekrar açılıyor (sürekli yeniden başlatılıyor), sonuç olarak sistem çalışmıyor (bkz. şekil 2).

Şekil 2: Sürekli yeniden başlatılmasını gösteren örnek.

Madde 2 ile ilgili olarak: Radyo ve navigasyon sistemi kendiliğinden kapanıyor ve tekrar açılıyor (sürekli yeniden başlatılıyor):

- Servis bülteni 2059999/* uyarınca SD-Creator kullanarak bir USB bellek (C tipi) oluşturun.
- İlgili referans numarasını kullanmadan önce USB belleği tanımlayın. SD-Creator referans numarası şudur: **5FA.919.360.AS**.
- Konağı kapatın.
- Daha önce oluşturulan USB belleği cihazdaki boş USB portuna takın. Diğer tüm USB bellekleri çıkarın.
- Konağı açın.
- Radyo ve navigasyon sistemi çalışmaya başlayacaktır, bu işlem yaklaşık 2 dakika sürebilir. Sistem başlatılırken herhangi bir düğmeye basmayın veya sistemde herhangi bir giriş yapmayın.
- Radyo ve navigasyon sistemi çalışmazsa, radyo ve navigasyon sistemi "Açma/Kapama" düğmesini en az 10 saniye basılı tutun ve bırakın.
- Radyo ve navigasyon sistemi çalışmazsa, önceki adımları birkaç kez tekrarlayın.
- Sistem başlatıldıktan sonra Red-Engineering menüsü (REM) görüntülenir ve güncelleme otomatik olarak başlar (bkz. şekil 7).

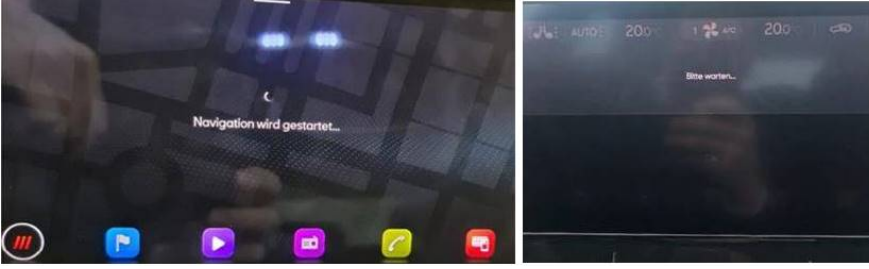
3. Navigasyon aşağıdaki metin mesajı ile başlatılmıyor/ navigasyon donuyor: "Navigasyon başlatılıyor..."/ "Lütfen bekleyin..." (Bkz. şekil 3).

Şekil 3: Radyo ve navigasyon sisteminin ekranındaki mesaj örneği: "Navigasyon başlatılıyor..."/ "Lütfen bekleyin..."

Madde 3 ile ilgili olarak: Navigasyon başlatılmıyor/ çalışmıyor:

- TPI 2069327/* uyarınca harita veri tabanını geri yükleyin.

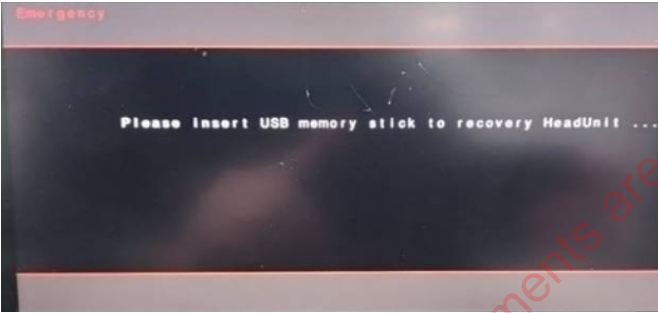
4. Radyo ve navigasyon sistemi "acil durum modunda" başlatılıyor, sonuç olarak sistem çalışmıyor (bkz. şekil 4).

Şekil 4: Radyo ve navigasyon sisteminin "acil durum modunda" başlatılmasını gösteren örnek.

Madde 4 ile ilgili olarak: Radyo ve navigasyon sistemi "acil durum modunda" başlatılıyor:

- Servis bülteni 2059999/* uyarınca SD-Creator kullanarak bir USB bellek (C tipi) oluşturun.
- İlgili referans numarasını kullanmadan önce USB belleği tanımlayın. SD-Creator referans numarası şudur: **5FA.919.360.AS**.
- Daha önce oluşturulan USB belleği cihazdaki boş USB portuna takın. Diğer tüm USB bellekleri çıkarın.
- Güncelleme işlemi otomatik başlatılır.
- Güncellemeyi doğru şekilde tamamladıktan sonra USB belleği çıkarın (bkz. şekil 9. Radyo ve navigasyon sistemi daha sonra "acil durum modunda" tekrar başlatılıyor (bkz. şekil 10).
