## Müşteri ifadesi / Atölye tespiti

## Teknik açıklama

Kalkış evresinde baypas kapağı/turboşarj aktüatörü arası yönlendirme kolu kısıcında çok yüksek kısıtma gücü (15.000 km'den az).

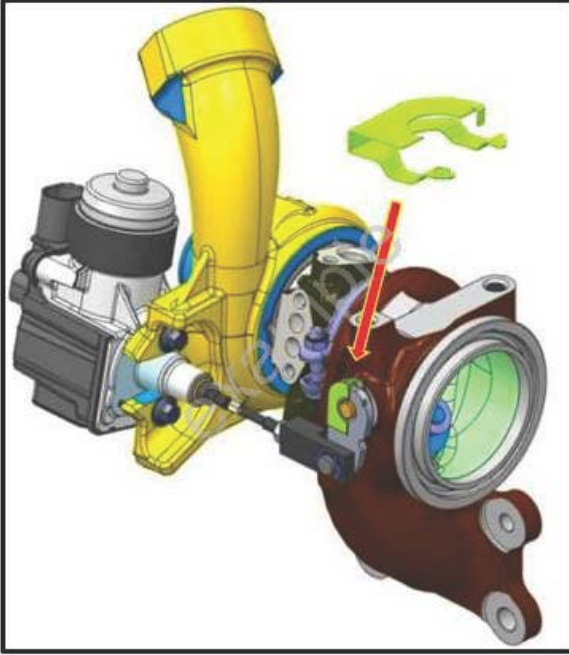
Resim 1: Baypas valfi/ şarj basınç aktüatörü yaylı kıskaçın (yeşille gösterilmiştir) örnek görünümü.

- Araç arıza teşhis test cihazı ölçüm değeri yardımıyla IDE07796 (Baypas başlatma fonksiyonu) motor kontrol ünitesinden çağrılır ve kaydedilir/belgelendirilir.
- Motor kontrol ünitesinde vaka bellek kaydının (P334B00) silinmesi.
- Baypas valfi/ şarj basınç aktüatörü yaylı kıskaçın (bkz. Resim 1, yeşille gösterilmiştir) sökülmesi.

- Sıcak vida pastası YP No.: G 052 112 A3 Ayar/yaylı kıskaç kısmına sürülür.
- YP numarası: 04E 145 220 olan yeni bir yaylı mandal takın.
- Nispeten uzun bir test sürüşü uygulanır.
- Vaka belleği ve ölçüm değeri IDE07796 (Baypas başlatma fonksiyonu) motor kontrol ünitesinden araç arıza teşhis test cihazıyla tekrar sorgulanır.
