## Müşteri ifadesi / Atölye tespiti

## Teknik açıklama

Motor kontrol ünitesi sorunu

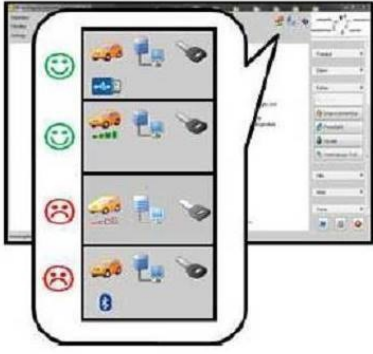
- Flaşlama hem USB kablosu hem de yeterli Wi-Fi sinyali ile gerçekleştirilebilir.
- Yetersiz WLAN alışımda bir uyarı görüntülenir (bkz. resim 1) ve USB kablosu kullanılmalıdır.
- Bluetooth kullanımına halen izin verilmemektedir.
- USB kablosunu bağlamak için arıza teşhis yuvasından frekans başlığı dışarı çekilmelidir!
- Kablosuz başlık takılıyken USB kablosu bağlanırsa, iletişim yine de Bluetooth üzerinden sağlanır.

**Resim 1:** WLAN/ Bluetooth üzerinden alışı yeterli veya yetersiz olması durumunda bilgilendirme sembollerinin örnek görünümü.
