Müşteri ifadesi / Atölye tespiti

Müşteri şikayeti:

- Frenleme sırasında direksiyonda vibrasyonlar.

Teknik açıklama

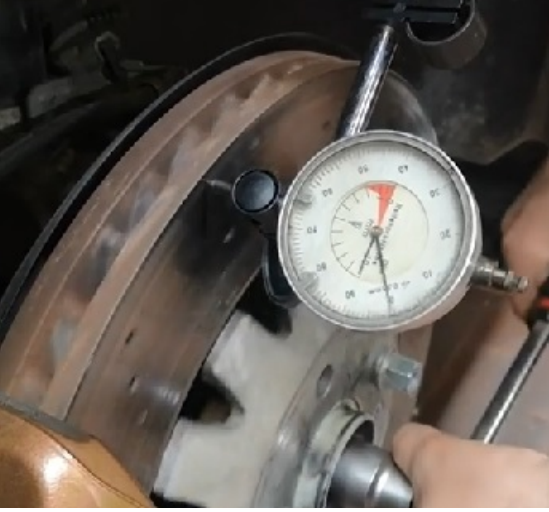
Res. 1: Bir ön fren diskinde eksenel salgı ölçümünün örnek görünümü

Şayet fren diskinin eksenel salgısı (maks. 0.06 mm) tolerans dışında kalıyorsa, ek olarak Poyranın eksenel salgısı (maks. 0.02 mm) tespit edilmelidir. Bu durumda, eksenel salgı ölçümünün ilgili protokolü (bkz. ek) doldurulmalı ve DISS raporuna eklenmelidir.

Bir müşteri şikayeti olması durumunda ve ön aks fren bileşenlerinin arızalı olduğunu doğruladıktan sonra, aşağıdaki onarım prosedürünü uygulayın:
