Müşteri ifadesi / Atölye tespiti

Motor kontrol ünitesinde yazılım sapması.

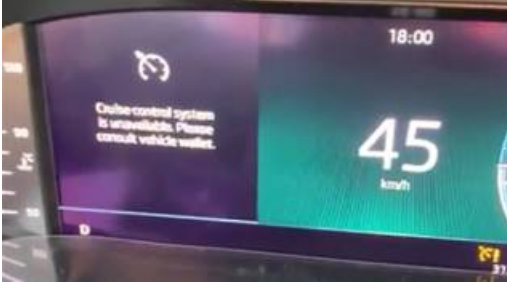
Şekil 1

- Bazen motor çalıştırdıktan sonra hız ayarlayıcısı/hız sınırlayıcısı kullanılamıyor.
- Gösterge panelinde, hız ayarlayıcısı/hız sınırlayıcısında bir anormallik görüntüleniyor (bkz. Şekil 1).

- Kontak kapatılıp açıldığında hız ayarlayıcısı düzgün çalışmaya başlıyor.

Motor kontrol ünitesi yazılımını (arıza teşhis adresi 0001) aşağıdaki tabloya göre güncelleyin:

Model	Motor	Orijinal parça referansı	Orijinal yazılım sürümü	Yeni parça referansı	Yeni yazılım sürümü	SVM test kodu
LEON/CUPRA LEON (KL, KU)	DJKA	04E.906.014.AA	1485	04E.906.014.AA	2736 veya sonrası	36A0
LEON/CUPRA LEON (KL, KU)	DJKA	04E.906.014.L	1231	04E.906.014.L	2735 veya sonrası	36A0
