Müşteri ifadesi / Atölye tespiti

Müşteri şikayeti:

- Ön koltuk sırtlıklarının pozisyonu anlık olarak değişiyor (geriye doğru pozisyon değişimi; sadece mekanik ayar mekanizmasına sahip koltuklarda).

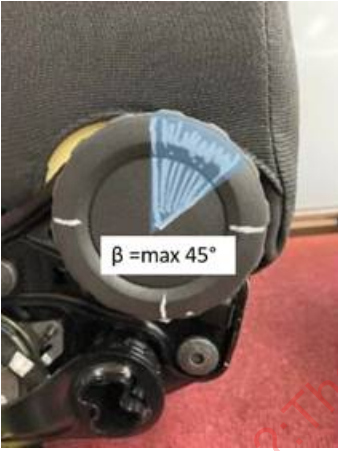
Teknik üretim nedenlerinden dolayı boşluksuz bir ayar mekanizmasının üretilmesi mümkün değildir. Koltuk sırtlık çerçevesinin anlık ayarı için izin verilen maksimum boşluk, ayar mekanizması içerisinde 1°'dir, bu da sırtlığı eğim ayarının bulunduğu plastik ayar çarkında 45°'lik (1/8 tur) bir eğim açısına (tur) karşılık gelir (bkz. Şekil 1).

Şekil 1: Ön sırtlık eğim ayarı çarkının görünümü. Mavi ile işaretlenen alan 45° veya 1/8 turdur.

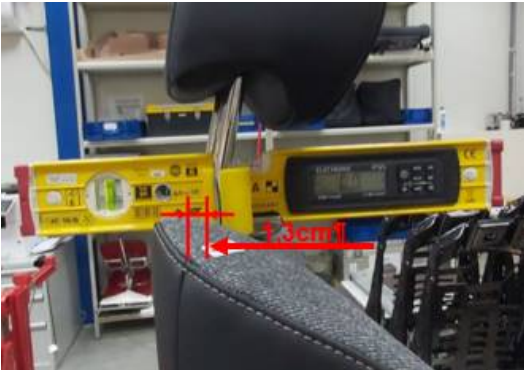
Ayar mekanizmasında 1°'lik sırtlık eğimi => yandaki plastik çarkta 45°'lik bir eğime (1/8 tur) karşılık gelir, bu da sırtlığın kafalık alanında geriye doğru 1,3 cm'lik bir değişime neden olur (bkz. Şekil 2).

Şekil 2: Ön sırtlık alanının görünümü. 45° veya 1/8 tur, sırtlığın kafalık alanında 1,3 cm'lik bir değişime karşılık gelir.

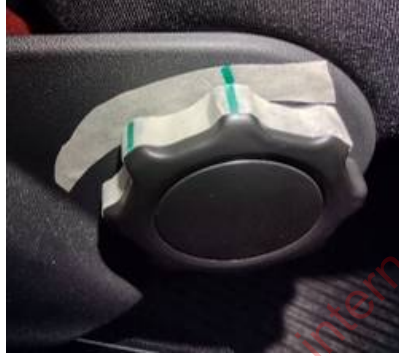
Şekil 3: Koltuk pozisyonunu işaretlemek için maskeleme bandı gibi atölye gereçleri kullanabilirsiniz.

Yukarıda belirtilen şikayetler mevcut olduğunda bu şikayetleri kontrol etmek için bir test sürüşü gerçekleştirilmelidir, tercihen titreşimlerin sırtlığa etki ettiği engembeli bir yolda (arnavut taşları, vb.). Test sürüşünü gerçekleştirmeden önce sırtlık, müşteri tarafından kullanılan pozisyona ayarlanmalıdır (bkz. Şekil 3). Sırtlık açısının ayarlandığı tarafta koltuğun ve plastik çarkın oransal pozisyonunu işaretleyin. Bu, şikayetin geçerli olup olmadığına karar vermenize yardımcı olur.

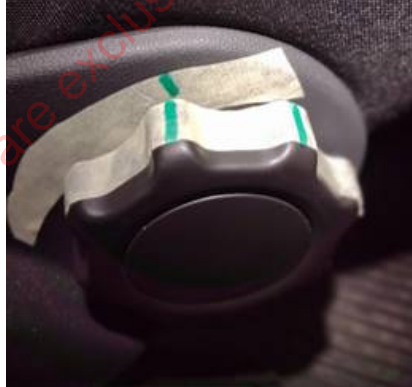
Arıza yok – Sırtlık açısının ayarlandığı taraftaki plastik çarkın üzerindeki dönüş açısı 45°'nin veya 1/8 turun altındadır veya eşittir (bkz. Şekil 4) ve değişmez. Bu güncel mühendislik tasarımına uygundur. *Sırtlık çerçevesinin değiştirilmesine gerek yoktur.*

Şekil 4: *Bir arızanın olmadığı vaka örneği.* Kontrolü gerçekleştirdikten sonra işaretin değişmediği veya parametreler dahilinde hareket etmediği net bir şekilde görülmektedir, örneğin işaret 45°'den veya 1/8 turdan fazla değişmemiştir.

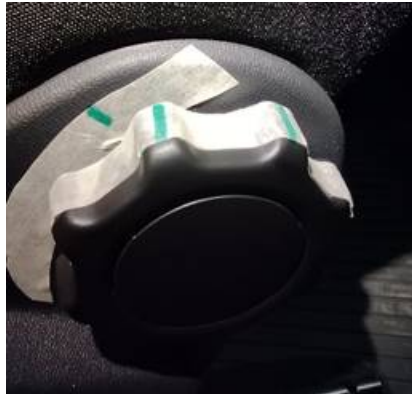
Şekil 5: *Bir arızanın olduğu vaka örneği.* Kontrolü gerçekleştirdikten sonra işaretin belirgin bir şekilde değiştiği açıkça görülmektedir: hareket 45°'nin veya 1/8 turun üzerindedir ve artar.

Arıza var – Sırtlık açısının ayarlandığı taraftaki plastik çarkın üzerindeki dönüş açısı 45°'nin veya 1/8 turun üzerindedir (bkz. Şekil 5) ve artar. *Sırtlık çerçevesi değiştirilmelidir. SEAT / CUPRA Orijinal Parça Kataloğunda ve Atölye El Kitabında sunulan bilgilere uyarınca işlem yapın.*
