Müşteri ifadesi / Atölye tespiti**! NOT**

- Bu TPI yalnızca CUPRA BORN serisindeki araçlar için geçerlidir! Tüm diğer araçlar için TPI 2014116/**'yı kullanın.
- Bu TPI yalnızca şu yazılıma sahip araçlar için geçerlidir: BORN.Software2.3 veya daha eski bir sürüm. Bu araçlar aşağıdaki PR numaralarından hiçbiri olmadığı için tanımlanamaz: V6F, V6G, V6H veya V6J araç verilerinde görünmemektedir.
- 2.3'den sonraki bir yazılım sürümüne sahip araçlar için TPI: 2069723/* kullanmalıdır

Teknik açıklama

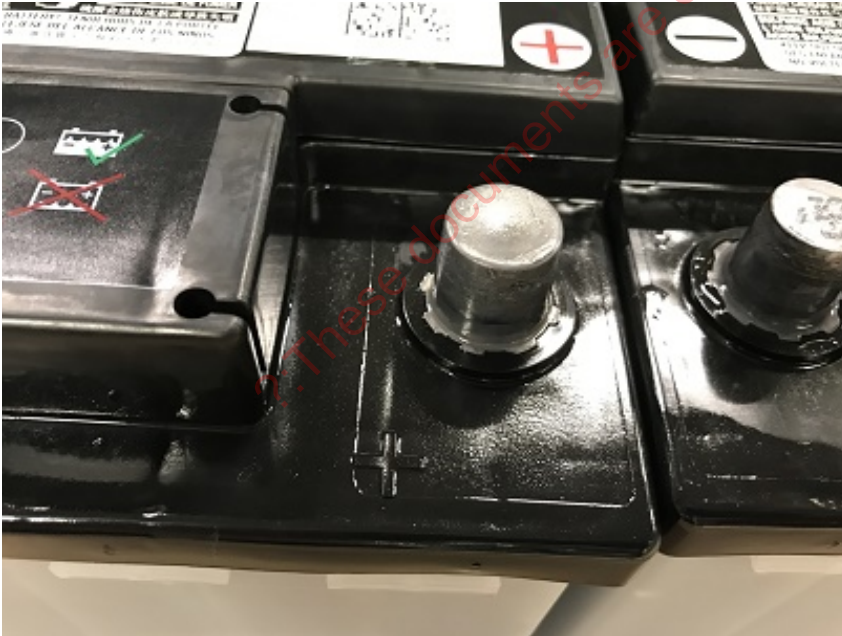
Tedarikçi, korozyon önleyici olarak akü kutbuna ve akü kutup burcu ve muhafaza arasındaki geçişe mikro yağ uygulamıştır (bkz. Şekil 1). Bu aküler kusursuzdur ve akülerin değiştirilmesine gerek yoktur.

Şekil 1: Tedarikçinin uç kutupta ve uç kutup burcu ile kapak arasındaki geçişte korozyon önleyici koruma için mikro yağ uygulamasına bir örnek
