## Müşteri ifadesi / Atölye tespiti

## Teknik açıklama

## Motor kontrol ünitesinde yazılım güncellemesi.

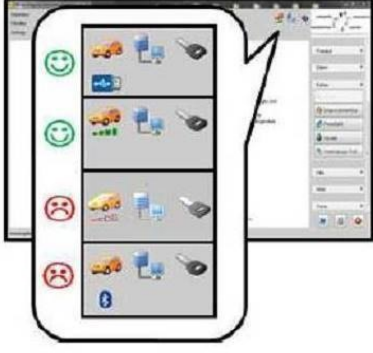
- Yazılım güncellemesi USB kablosu kullanılarak gerçekleştirilebileceği gibi, sinyal yeterince güçlüyse Wi-Fi üzerinden de gerçekleştirilebilir.
- Wi-Fi sinyali yeterince güçlü değilse bir not belirir (bkz. Şekil 1) ve bu durumda USB kablosu kullanmak gerekir.
- Bluetooth kullanımına hala izin verilmemektedir.
- USB kablosunu takmadan önce, arıza teşhis ünitesinin telsiz iletişim terminalini çıkarın!
- Telsiz iletişim terminali çıkarılmadan USB kablosu takılırsa, iletişim Bluetooth üzerinden sağlanır.

Şekil 1: Bluetooth /Wi-Fi sinyalinin yeterli ve yetersiz güçte olduğu durumlarda beliren bilgi simgelerine örnekler.
