İşlem No./Revizyon numarası:	Değişiklik tipi:
2043355/4	Değişiklik: <ul style="list-style-type: none">YP Bilgileri
Not: Eğer revizyon sadece teknik servis bülteninin (TPI) başlığındaki verilerle sınırlıysa bu durumda tablo içeriği değişmez.

Teknik açıklama

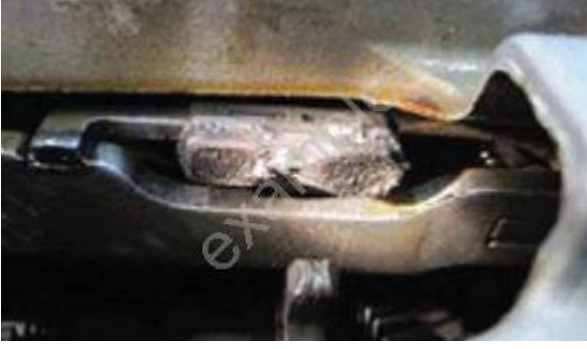
Resim 2: Örnek görünüm.

Resim 2: Mevcut çapaklar sorun yaratmamaktadır. Yatağın etkilenmemiş olabileceği varsayılabilir..

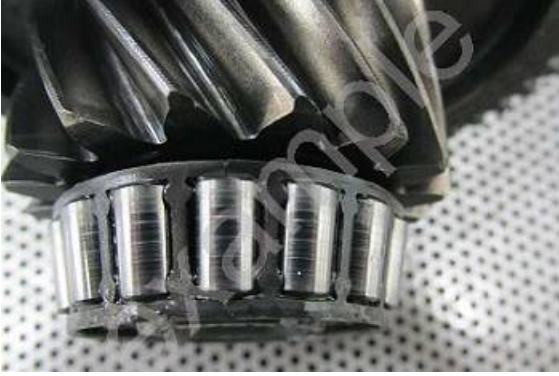
Resim 2a: Örnek görünüm.

Resim 2a: Yatak normaldir.

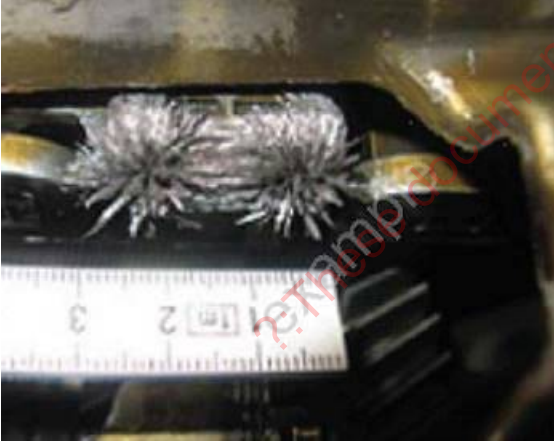
Resim 3: Örnek görünüm.

Vites çatalı iletkin yataklarında üretime bağlı toleranslar (6./ Geri vites) tespit elemanının kırılmasına neden olabilir (rulman yatağı yuvası) (bkz. Örnekler resim 3, 4 ve 5).

Resim 3: Mevcut çapaklar sorun yaratmaktadır. DSG şanzıman yatağının etkilenmiş olabileceği varsayılabilir. Bu durumda onarım önlemi uygulanamaz. DSG şanzıman SEAT atölye el kitabı/OP kataloğu uyarınca değiştirilmelidir.

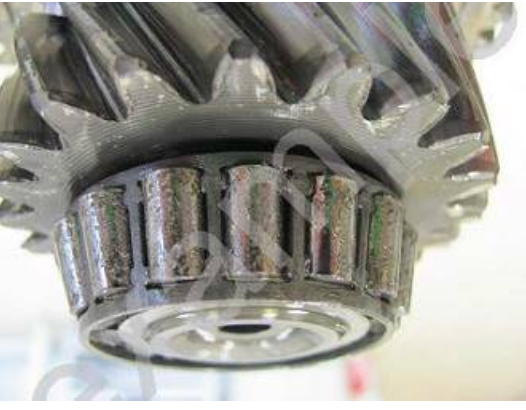
Resim 3a: Örnek görünüm.

Resim 3: Yatak etkilenmiştir.

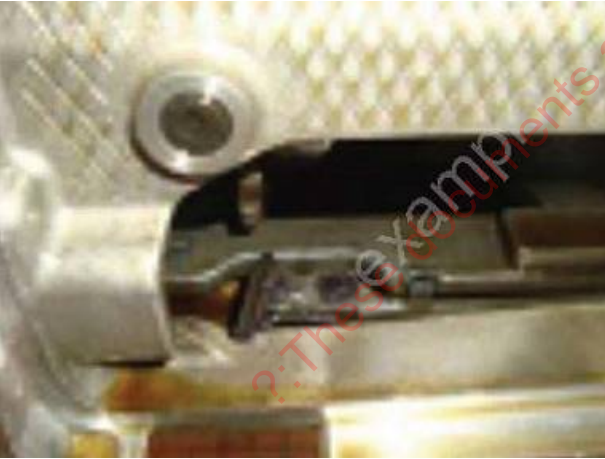
Resim 4: Örnek görünüm.

Resim 4: Vites çatalının mıknatıslarında takılı kalmış rulman yatak kovanında kırık parça örnek görünümü.

6. vites ve geri vites çatalı değiştirilmelidir.

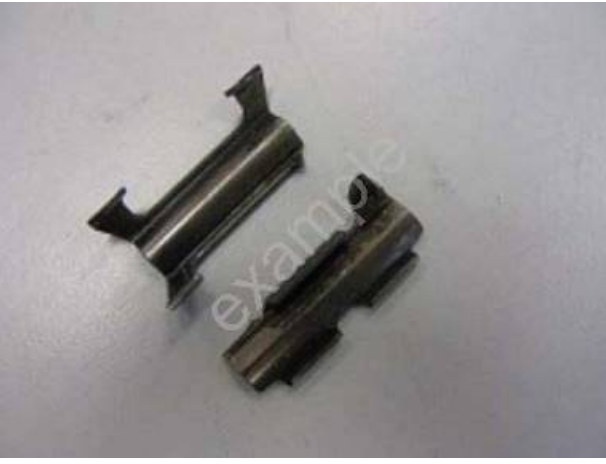
Resim 5: Örnek görünüm.

Resim 5: Rulman yatağı etkilenen yapı parçaları örneği.

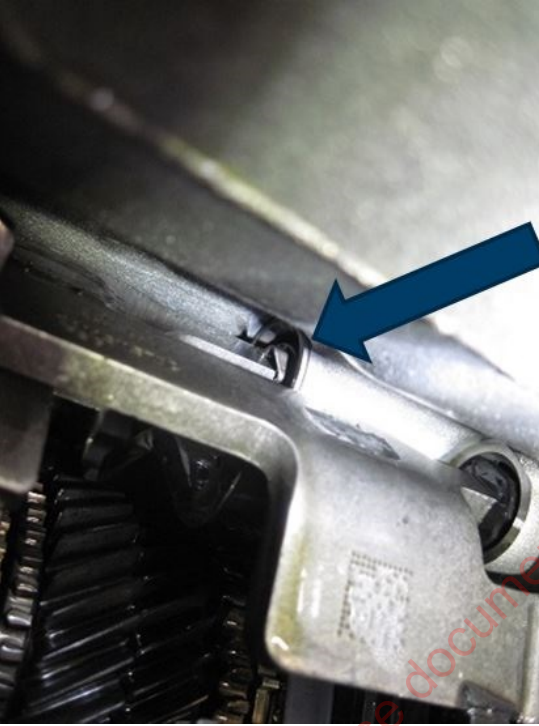
Resim 6: Örnek görünüm.

Buna ilaveten 6. vites/geri vites çatalının hafifçe etkinleştirilmesiyle, yatak kovanında yatay hareketin arttığı gözlemlenmiştir. Resim 6 (mavi ok) ilgili yatağı gösterir.

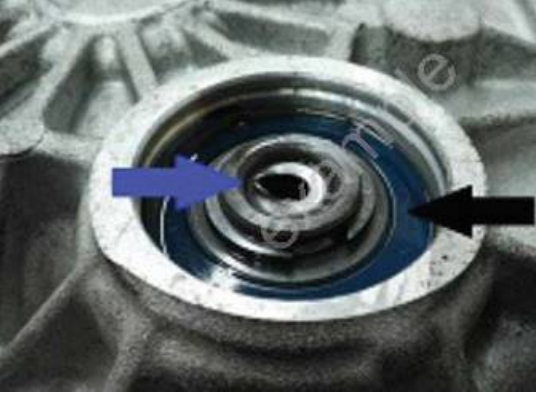
Resim 7: Örnek görünüm

- Onarım kapsamı doğrultusunda giriş mili diskinde (bakınız resim 7, mavi ok) veya konik makaralı rulmanın yatak kepinde (bakınız resim 7, siyah ok) istem dışı hasar oluşabilir. Bunun nedeni hatalı monte edilen kapaktır. DSG şanzıman onarımı, böyle bir durumlarda iptal edilmemelidir. Parça değişimi, eke (çalışma talimatları) ait sayfa 12, 13 ve 14'te açıklanmıştır.
- Bilyalı rulman yatağının veya diskin değiştirilmesi ve bu işlem için gerekli olan işçilik süresi garanti üzerinden faturalandırılmaz. Uygun olmayan parça değişimi veya yenilemesi geri fatura edilir.

Aşağıdaki YP numaralarını, sadece Resim 7'de gösterilen sorunlarla eşleşiyorsa kullanın (konik makaralı yatağın giriş milinde / konik makaralı rulman yatağı kapağında örnek sorunlar).

YP numarası	Açıklama	Adet	Notlar
0AM 311 235 A	Oluklu rulman	1	---
N 012 319 1	Emniyet segmanı	1	---
WHT 000 387 A	Disk	1	---
