**Müşteri ifadesi / Atölye tespiti****! NOT**

İlgili şikayet sadece aşağıda PR numarası verilen radyo ve navigasyon sistemini ilgilendirmektedir: I8Q (ve yazılım sürümü: 1xxx).

**Müşteri şikayeti:****Radyo/ Gösterge ve Kumanda Ünitesi/ Ayarlar/ Fonksiyonlar:**

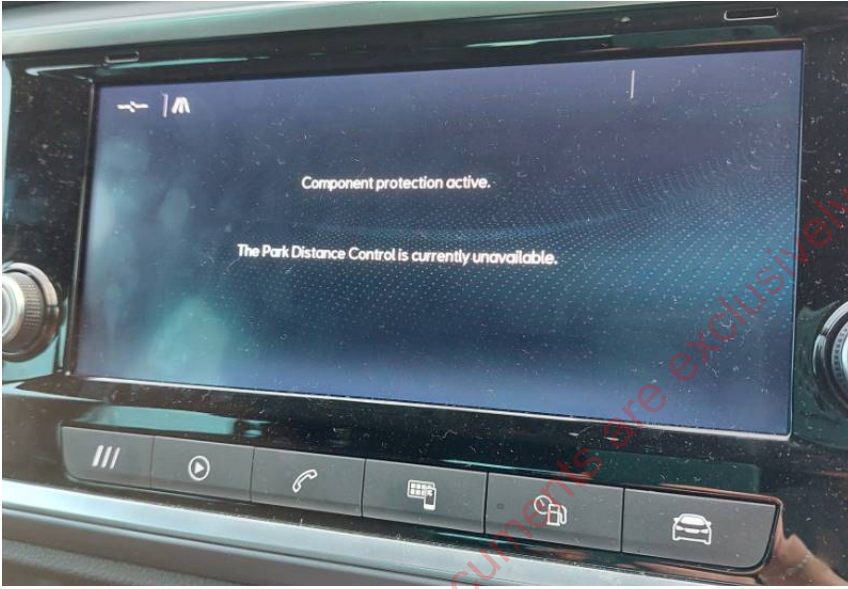
- ABT ekranının (siyah ekran) gösterge fonksiyonundaki farklılıklar.
- Radyo ve navigasyon sistemi ses vermiyor veya ses ayarlanamıyor; sesli komut özelliği arızalı.
- Gösterge ve kumanda ünitesinin ekran temas yüzeyi işlevsiz.
- Radyo ve navigasyon sistemi aracın park edilmesinden ve kilitletmesinden sonra geçici süreliğine aniden açılıyor.
- Radyo ve navigasyon sistemi geçici bir süre donuyor. Ekranda "Parça emniyeti etkin" yazısı görüntüleniyor.

Resim 1: Radyo ve navigasyon sistemi ekranının örnek görünümü.

Bilgilendirme elektroniği kontrol ünitesindeki yazılım nedeniyle farklılık.

Müşteri şikayeti yukarıda belirtilen konulardan biriyle ilgiliyse, radyo ve navigasyon sisteminin yazılımını USB-C aracılığıyla 1790 nolu yeni yazılım sürümüne güncelleyin.
