## Müşteri ifadesi / Atölye tespiti

### Müşteri şikayeti:

- Manevra yaparken aracın ön kısmından takırtı veya gacırtı sesleri duyuluyor.
- Sesler, direksiyon döndürüldüğünde aracın ön kısmında, ayak bölmesinde, direksiyon alanında, direksiyon kolunu ve direksiyon mili alanında meydana geliyor.

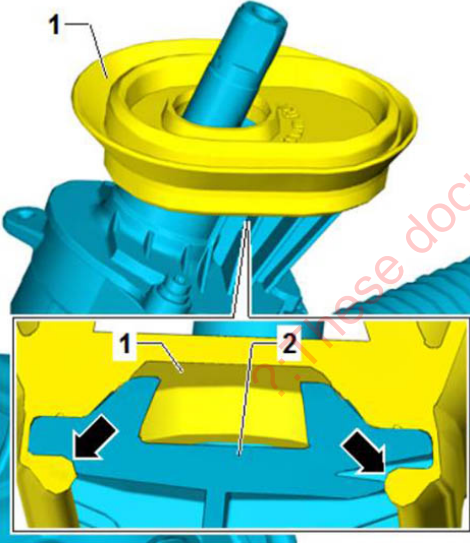
Resim 12

Direksiyon dişli kutusunu universal mafsala yerleştirirken contanın direksiyon dişli kutusu montaj flanşına düz bir şekilde yerleşmesine (deformasyon olmadan) mutlaka dikkat edin. Ayak bölmesine hizalanan açıklık kusursuz bir şekilde kapanmalıdır. Aksi takdirde yine su girebilir ve ses tekrardan meydana gelebilir.

- Direksiyon dişli kutusundaki contayı değiştirin (bkz. Resim 12, pozisyon 1).
