Müşteri ifadesi / Atölye tespiti

Teknik açıklama

Aracın bir yöne çekmesinde ya da direksiyonun yamuk durmasının birçok nedeni olabilir:

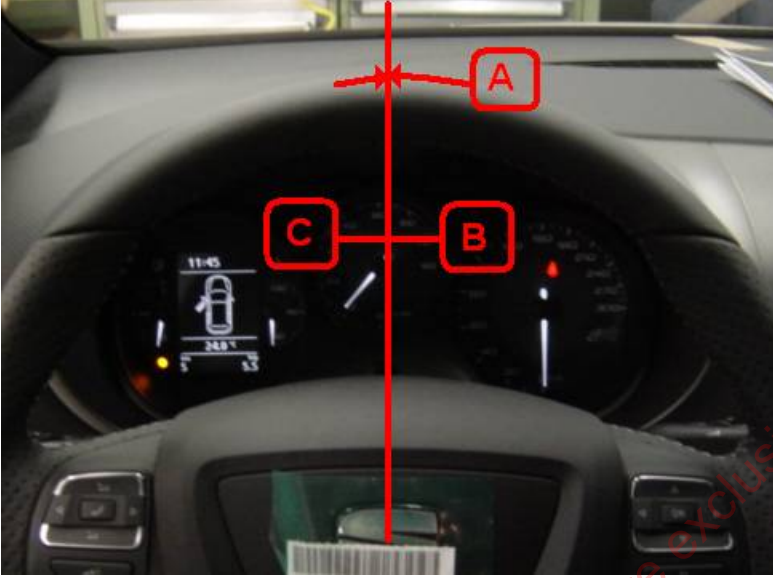
Resim 1: Sapma olmayan direksiyon.

A: Herhangi bir sapma mevcut değil, iki aks birbirine geçmiş. (Sapma = 0°)

B: Dikey nominal ekseni (0°)

C: Direksiyonun dikey gerçek ekseni, nominal eksenini örtüyor.

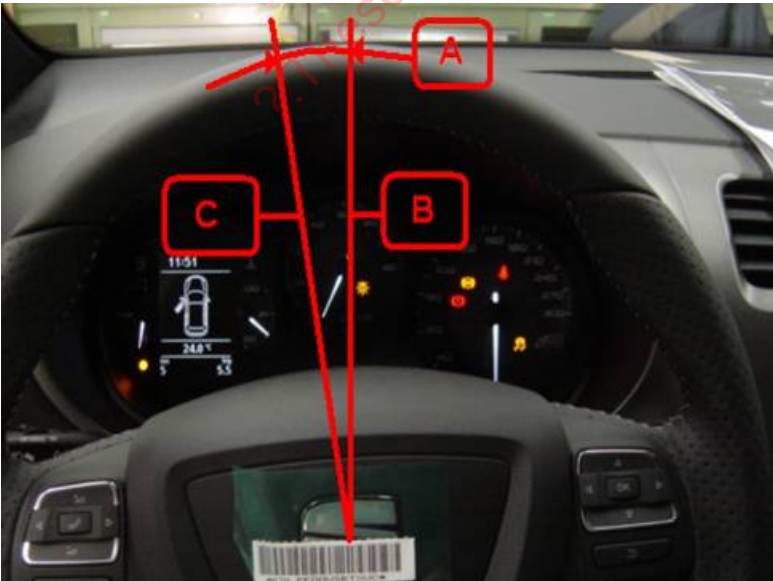
Resim 2: Direksiyonun artıya sapması

A: Direksiyonun yatay ekseninin dikey nominal eksenine oranla sapması ($+2.97^\circ$)

B: Dikey nominal eksen (0°)

C: Direksiyonun gerçek dikey eksen

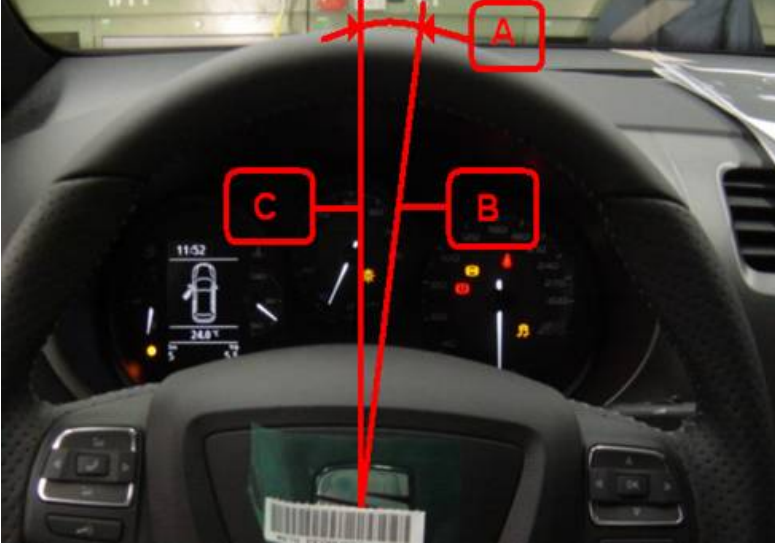
Resim 3: Direksiyonun negatife sapması

A: Direksiyonun yatay ekseninin dikey nominal eksenine oranla sapması (-2.97°)

B: Dikey nominal eksen (0°)

C: Direksiyonun gerçek dikey eksen
