Müşteri ifadesi / Atölye tespiti

İşlem No./Revizyon numarası:	Değişiklik tipi:
2064645/1	İlk yayın
Not: Eğer revizyon sadece teknik servis bülteninin (TPI) başlığındaki verilerle sınırlıysa bu durumda tablo içeriği değişmez.

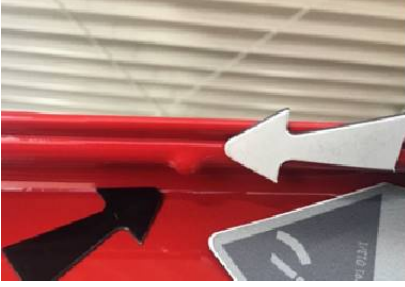
- Kaporta sacları bağlantısı arasındaki ince sızdırmazlık katmanında kabarcıklar görülmektedir (bkz. Resim 1).

Resim 1: İnce sızdırmazlık katmanında kabarcığa örnek görünüm

Kabarcıkların oluşumu, montaj işlemine ve ince sızdırmazlık katmanının uygulanmasına dayanmaktadır.
