Müşteri ifadesi / Atölye tespiti

Teknik açıklama

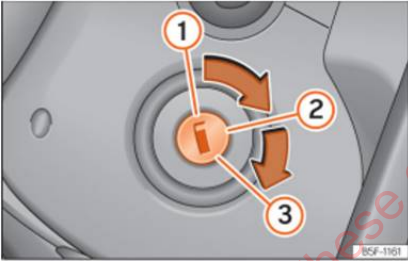
Kontak anahtarı, motor durdurulduktan sonra sonra uzun süre kontakta bırakıldığında (bkz. Resim 1) araç elektroniğinin bir kısmı belirli koşullar altında açık kaldığından akü tamamen veya kısmen deşarj oluyor.

Resim 1: Konaktaki kontak anahtarı konumlarının örnek görünümü

NOT
Araç, atölyede bulunduğu süre boyunca kontak anahtarının kontakta çekilmesi tavsiye edilir.

Müşteriyi, ürünün bu şekilde tasarlandığını ve bir değişikliğin söz konusu olamadığını hakkında bilgilendirin. Müşteriyi "Teknik arka plan" kapsamında yer alan bilgiler hususunda bilgilendirin. SEAT Kullanım Kılavuzundaki "Aracın çalıştırılması" bölümü altında ayrıntılı bilgiler bulunabilir.
