## Müşteri ifadesi / Atölye tespiti

## Teknik açıklama

Motor kontrol ünitesi yazılım güncellemesi.

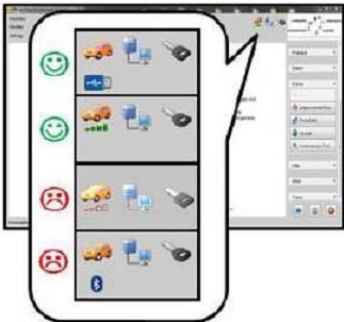
- Flaşlama hem USB kablosu hem de yeterli Wi-Fi sinyali ile gerçekleştirilebilir.
- Yetersiz WLAN alışımda bir uyarı görüntülenir (bkz. resim 1) ve USB kablosu kullanılmalıdır.
- Bluetooth kullanımına halen izin verilmemektedir.
- USB kablosunu bağlamak için arıza teşhis yuvasından frekans başlığı dışarı çekilmelidir!
- Kablosuz başlık takılıyken USB kablosu bağlanırsa, iletişim yine de Bluetooth üzerinden sağlanır.

Resim 1: WLAN/ Bluetooth üzerinden alışı yeterli veya yetersiz olması durumunda bilgilendirme sembollerinin örnek görünümü.
