Müşteri ifadesi / Atölye tespiti

Teknik açıklama

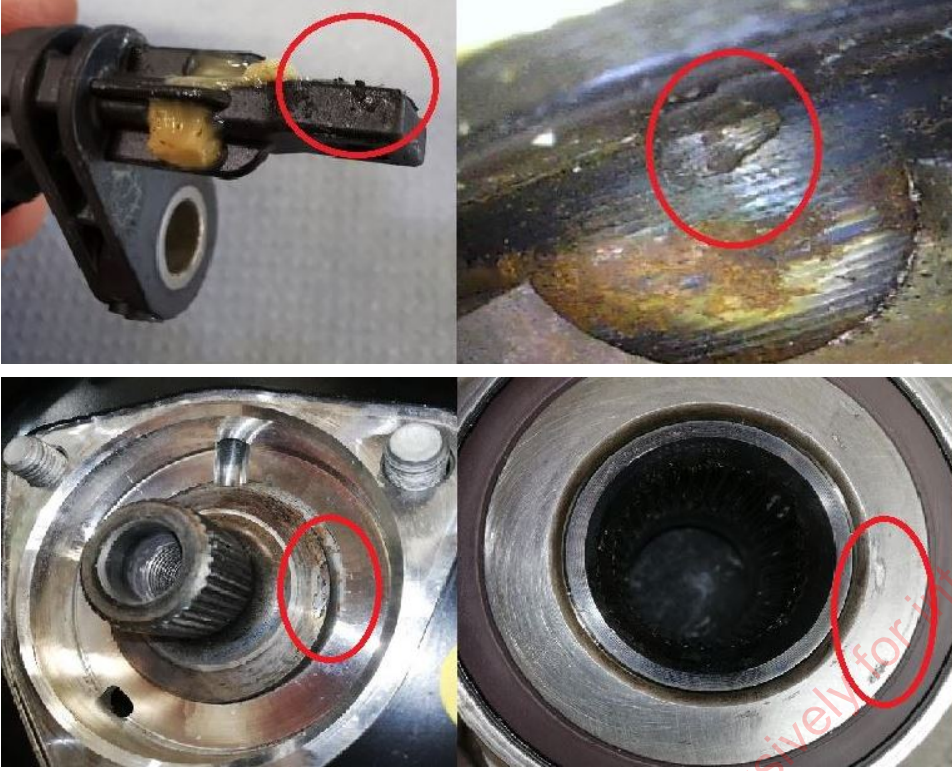
Hız sensörü/tekerlek göbeği/tekerlek yatağı/tahrik mili alanındaki yabancı metal parçacıklar (bkz. Şekil 1, 2, 3 ve 4, kırmızı elipsler) izin verilmeyen RPM sinyallerine neden olur. Metalik yabancı parçacıklar görünmeyen alanlarda bulunabilir.

Şekil 1, 2, 3 ve 4: Hız sensörü/tekerlek göbeği/tekerlek yatağı alanındaki yabancı metal parçacıklarının örnek görünümü.

- Atölyede bulunan araçları kullanarak parçalardaki yabancı metal parçacıkları iyice temizleyin.

Yabancı metal parçacıkları temizlemek için manyetik aletlerin kullanılmasına izin verilmez.

- Parçaların etkilenmesi durumunda ilgili parçaları, SEAT Atölye El Kitabı/Orijinal Parça Kataloğu uyarınca değiştirin.
- Son olarak, vaka belleğini araç arıza tespit donanımının yardımıyla silin.
