Müşteri ifadesi / Atölye tespiti**! NOT**

İlgili şikayet sadece aşağıda ekipman numarası verilen radyo ve navigasyon sistemini ilgilendirmektedir: 8AR.

Teknik açıklama

Bilgi elektroniği kontrol ünitesinde yazılım kaynaklı farklılık (arıza teşhis adresi: 005F).

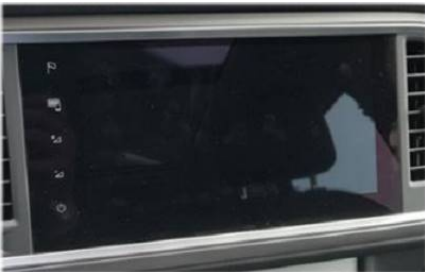
- Radyo/ Navigasyon sistemi çalışmıyor/ ekran, açıldıktan sonra siyah kalmaya devam (Resim 1'e bakın) ediyor.

Resim 1: Radyo ve navigasyon sisteminde siyah ekranın örnek görünümü

1. Bilgi elektroniği kontrol ünitesi kurtarma güncellemesi (arıza teşhis adresi: 005F)
2. Bilgi elektroniği kontrol ünitesi yazılım güncellemesini gerçekleştirin (arıza teşhis adresi 005F)

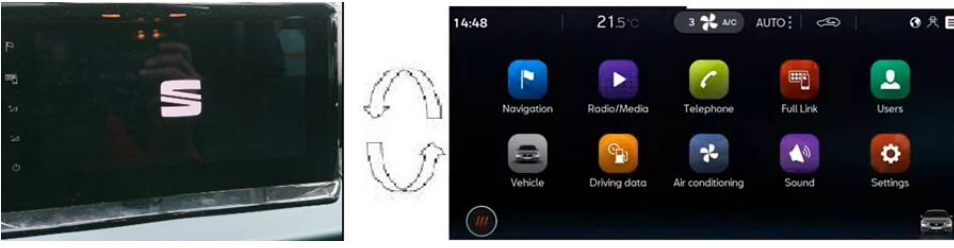
- Radyo ve navigasyon sistemi kendiliğinden kapanıyor ve ardından tekrar açılıyor (sürekli bir yeniden başlatma döngüsü). Sistem buna müteakip çalışmıyor (resim 2'ye bakın).

Resim 2: Kalıcı yeniden başlatma döngüsünün örnek görünümü

- Yazılım güncellemesi, radyo ve navigasyon sistemi sürekli olarak kapanıp tekrar açıldığından (Reset döngüsü) gerçekleştirilemiyorsa, cihaz SEAT Atölye El Kitabı/ YP kataloğu gereğince değiştirilmelidir. Ancak sadece bir kez Reset uygulanması, cihazın değişmesini gerektirmez. Lütfen, cihazın değiştirilmesi sebebiyle meydana gelen masrafların bu TPI üzerinden faturalandırılmayacağını unutmayınız.
