Müşteri ifadesi / Atölye tespiti**Müşteri şikayeti:**

Teknik açıklama

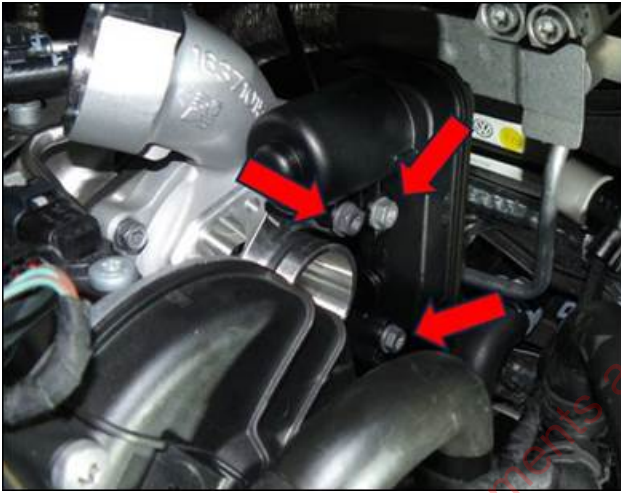
- Bir aracın bakım kontrolünde (muayene/ bakım/ onarım vs.) bir veya birden fazla turboşarj basınç regülatörünün (bakınız resim 1, kırmızı oklar) bağlantı cıvatalarının gevşediğini ve/veya tamamen yerinden çıktığını tespit ettik.

Resim 1: Turboşarj aktüatörünün bağlantı cıvatalarının örnek görünümü.

- Motor kontrol ünitesinde aşağıdaki vaka bellek kaydı kayıtlıdır:
 - P226300 Egzoz turboşarj/Kompresör - Sistem çalışmıyor/ Fonksiyon doğru değil.

- Turboşarj aktüatörünün bağlantı civatalarını SEAT Atölye El Kitabı/YP Kataloğu gereğince değiştirin.

Sadece "Orijinal parçalara ilişkin bilgiler" bölümünde belirtilen bağlantı civatalarını turboşarj aktüatörünü vidalamak için kullanın.
