Teknik açıklama

Acil çağrı ve iletişim ünitesi kontrol ünitesinde -J949- yazılıma bağlı sorun (arıza teşhis adresi: 0075).

Seri uygulama

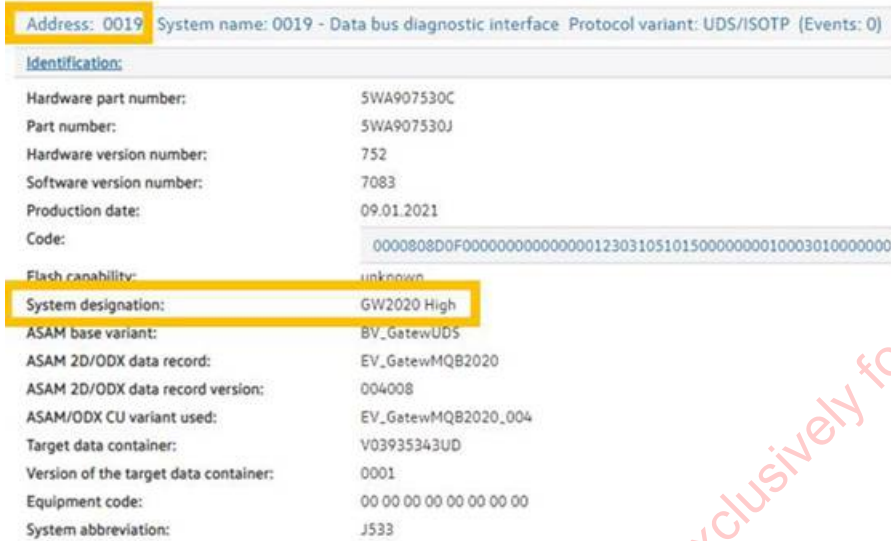
- "Kendi kendine arıza teşhis" fonksiyonunu kullanarak araç arıza teşhisini başlatın.
- Arıza teşhis adresi: 0019 (Gateway) kimliğini okuyun.
- Sistem tanımlaması: "GW2020 High" listelenir (bkz. Resim 1, sarı ile vurgulanmıştır), madde 2 ile devam edin.
- Sistem tanımı altında "GW2020 Low" listeleniyorsa, madde 3 ile devam edin.

Resim 1: Arıza teşhis adresi: 0019 kimliğinin / Sistem adının: “GW2020 High” örnek görünümü
