Servis teknik el kitabı

Model tanımı: SUPERB GrtACT TD88/1.6 A7F

Motor yönetimi/ kontrol göstergesi ön ısıtma sistemi yanıyor,
P200200, P040100

İşlem No.: 2055927/4

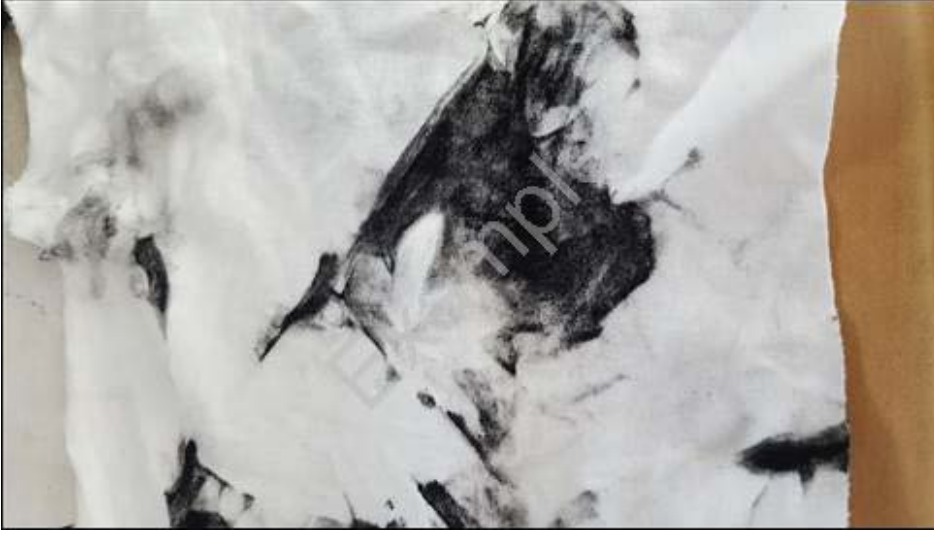
Şek.1

- Bir **temiz ve hafif bez** ile egzoz gazı uç borusunun içini uzunlamasına silin.
- Temizlik bezlerinde yoğun kurum birikintisi varsa (bakınız **Şek.1**), dizel partikül filtresi Atölye el kitabı / ETKA uyarınca değiştirilmelidir.
- Ardından 2. maddede verilen talimatları izleyin.

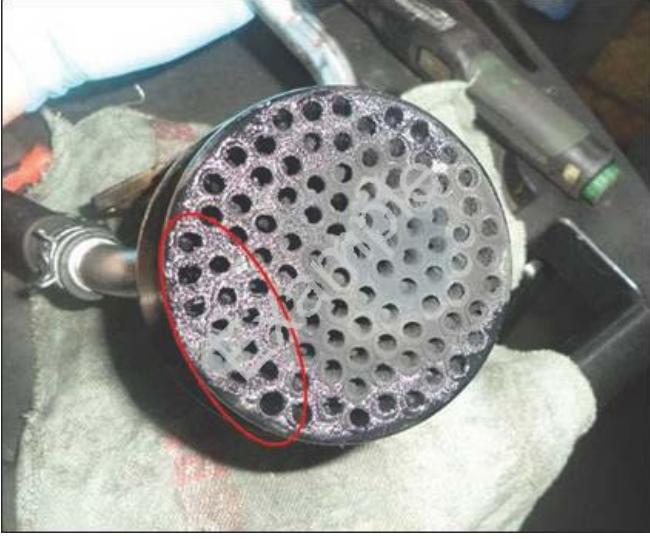
Şek.2

- Daha önce çıkarılmış olan egzoz gazı geri akış soğutucusunda, soğutma borularını olası tıkanmalar ve / veya ağır yağ / kurum birikintileri açısından kontrol edin.
Örnek: Tıkalı ve ağır yağ / kurum birikintileri oluşmuş egzoz gazı geri akış soğutucusu (Üretici: Benteler **Şek.2** Ve (Üretici: Mahle **Şek.3**).
- Soğutucudaki egzoz gazı geri akışı soğutma boruları yağ / kurum birikintileriyle tıkanmışsa (bakınız **Şek.2**) ve / veya yoğun yağ / kurum birikintileri **Şek.2** ve **Şek.3**) varsa, egzoz gazı geri akış soğutucusu aşağıdaki çalışma talimatlarına göre ultrasonik cihazla (-VAS 6418-) temizlenmelidir.

- Eğer **Tıkanma ve / veya yağ / kurum birikintisi yoksa, egzoz gazı geri akış soğutucusunu** atölye el kitabına göre yeniden takın.

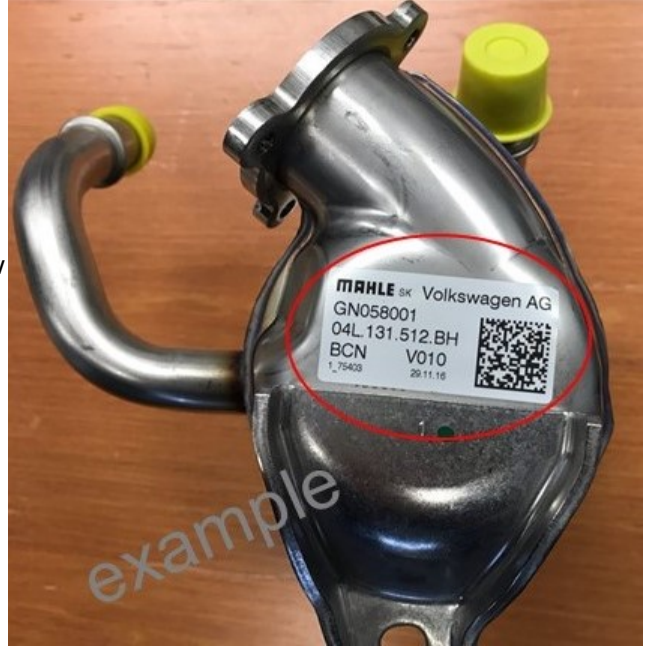
Şek.4

- Egzoz gazı geri akışı soğutucusunun üzerinde bir etiket olup olmadığını kontrol edin (bakınız **Şek.4** , kırmızı elips).

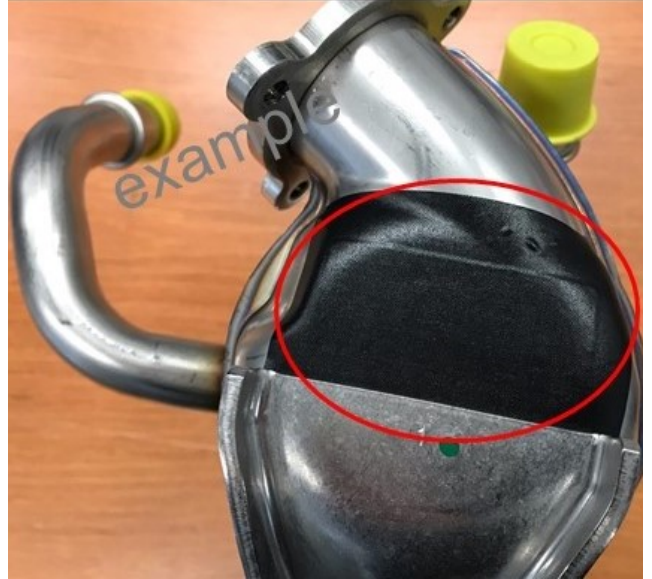
Şek.5

- Soğutucu üzerinde egzoz gazı geri akışı için yapıştırılmış bir etiket varsa, temizleme işleminden önce bu, kumaş yapışkan bantla (OP numarası: **D 437 S40 A1**) olası kopmalara karşı korunmalıdır (bakınız **Şek.5** , kırmızı elips).

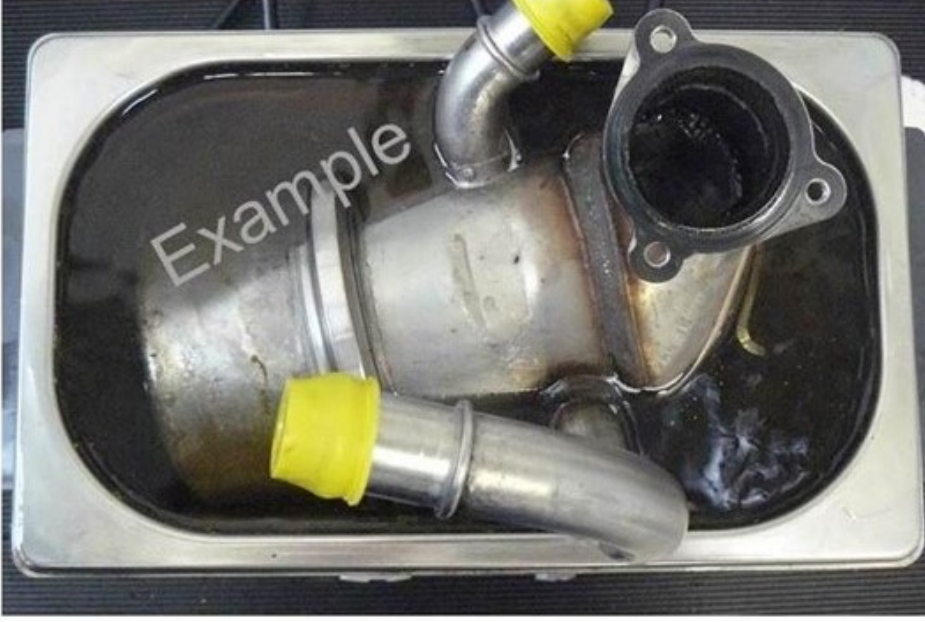
Şek.6

- Motor sızdırmazlık tıpası setinden sızdırmazlık tıpaları kullanarak egzoz gazı geri akış soğutucusundaki her iki soğutma sıvısı borusunu da **-VAS 6122-** (OP numarası: **ASE 404 512 00 000**) kapatın.
- **Yakl. 2 litre** Temizleme sıvısını temiz bir kapta karıştırın.
Karışım oranı: 1:1 = 1 litre su ve 1 Litre temizleme çözeltisi (OP numarası: **D 600 200 A2**).
- egzoz gazı geri akış soğutucusunu gösterilen konumda (bakınız **Şek.6**) ultrason cihazının kabına **-VAS 6418-** yerleştirin.

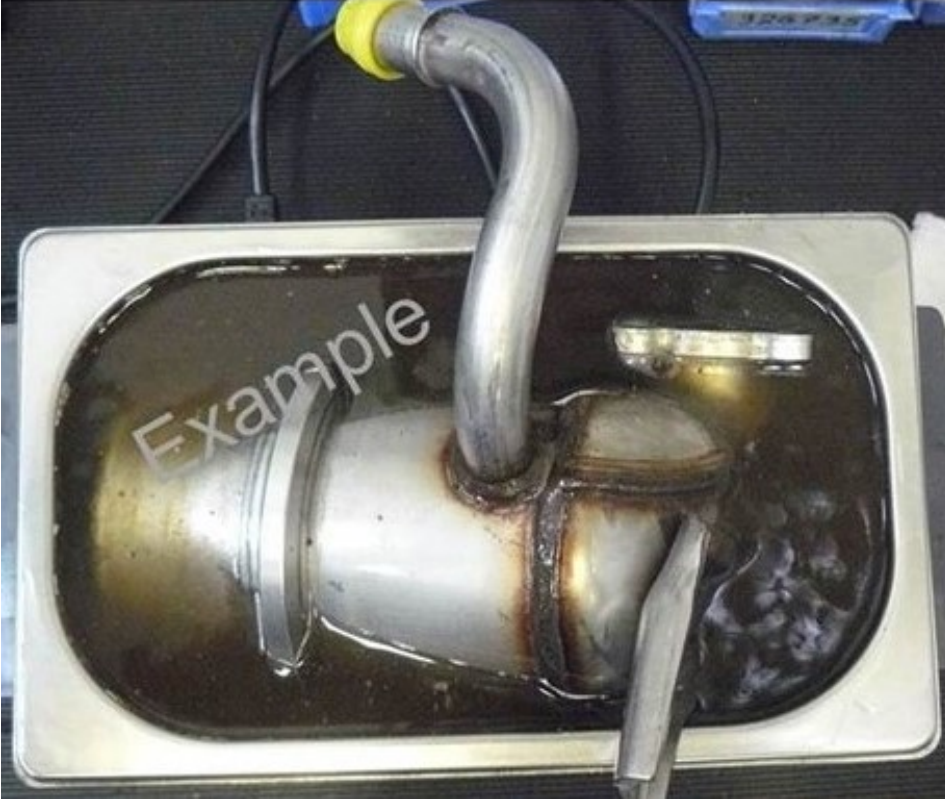
Şek.7

- Ardından temizleme sıvısını üst kenara kadar doldurun.
- Ultrason cihazındaki sıcaklık ön seçimini **-VAS 6418-** **70 °C'ye** ayarlayın ve ultrason cihazını açın.
Temizleme sürecini **2 saat** çalıştırın.
- İki saat sonra egzoz gazı geri akış soğutucusunu ultrason cihazının kabından (**-VAS 6418-**) dışarı alın ve kullanılan temizleme sıvısını imha edin.
- Yeniden **yakl. 2 litre** temizleme sıvısını temiz bir kaptaki karıştırın:
Karışım oranı: 1:1 = 1 litre su ve 1 litre temizleme çözeltisi (OP numarası: **D 600 200 A2**).
- Egzoz gazı geri akış soğutucusunu değiştirilen konumda (bakınız **Şek.7**) ultrason cihazının kabına **-VAS 6418-** yerleştirin.
