Müşteri ifadesi / Atölye tespiti

Öge no./Revizyon no.:	Değişiklik tipi:
2071563/1	İlk yayın.
NOT Aşağıdaki revizyonun tek nedeni TPI başlık bilgisindeki değişiklikler ise, bu tablonun içeriği değiştirilmez.

Motor kontrol ünitesinde yazılım sapması.

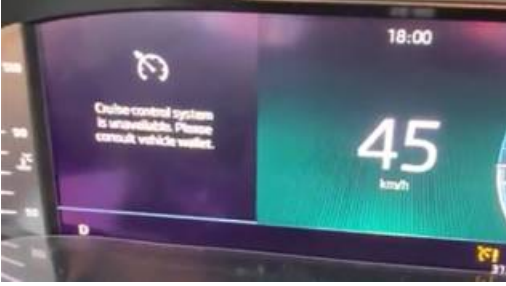
Şekil 1

- Bazen motor çalıştırdıktan sonra hız ayarlayıcısı/hız sınırlayıcısı kullanılmıyor.
- Gösterge panelinde, hız ayarlayıcısı/hız sınırlayıcısında bir anormallik görüntüleniyor (bkz. Şekil 1).

- Kontak kapatılıp açıldığında hız ayarlayıcısı tekrar düzgün çalışıyor.

Motor kontrol ünitesi yazılımını (arıza teşhis adresi 0001) aşağıdaki tabloya göre güncelleyin.
