**Müşteri ifadesi / Atölye tespiti**

MH numaraları AT 5510, 5514 olan motor kaputu kilit açma sistemi ile bağlantılı tüm şikayetler (bkz. Resim 1).

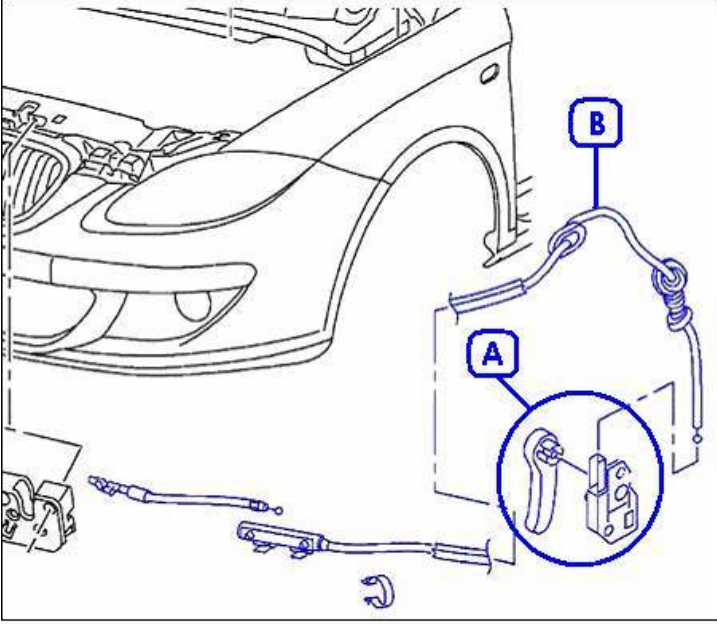
Resim 1: Motor kaputu kilit açma sistemi parçalarının örnek görünümü (mavi).

A: MH No. 5510, Motor kaputunun kumanda edilmesi.

B: MH No. 5514, Motor kaputu teli.

<b>NOT</b>
<ul style="list-style-type: none"><li>Bilgi almak için bir DISS sorgulaması (Doğrudan bilgi sistemi servisi) yürütün. Buna tespit edilen sapmanın ayrıntılı açıklamasını veya motor kaputunun, tutucunun ve motor kaputu telinin tüm akışının belirgin fotoğraflarını ekleyiniz.</li><li>Motor kaputu kilit açma sistemi ile bağlantılı olan tüm şikayetleri doğru MH No.'ya tayin ediniz: <b>MH no. 5510</b> ile ilişkin kumanda ile ilgili şikayetler, <b>MH no. 5514</b> ile ilişkin motor kaputu teli ile ilgili şikayetler.</li><li>Vakalar yanlış bir MH numarasına düzenlendiğinde SEAT, parçalarda yaşanan farklılıkların nedenlerini araştırma</li></ul>
