İlgili şikayet sadece aşağıda ekipman numarası verilen radyo ve navigasyon sistemini ilgilendirmektedir: 8AR ve yazılım: "07xx ve 08xx".

Teknik açıklama

Bilgi elektroniği kontrol ünitesinde yazılım kaynaklı farklılık (arıza teşhis adresi: 005F)

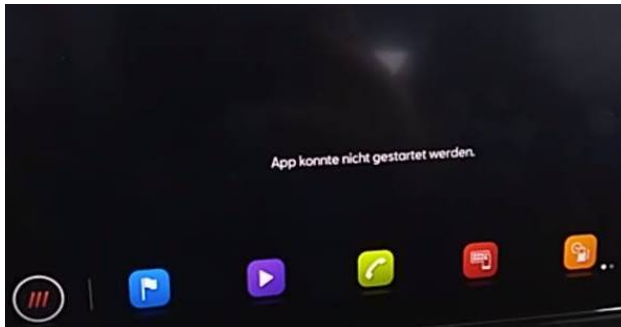
**Resim 1**

- AppleMusic veya Tidal üzerinden online medya kullanıcı girişi mümkün değil.
- Connect Uygulaması bazen çalışmamaktadır.
- Ana kullanıcı uyarı ("Ana kullanıcı olma") mümkün değildir.
- Navigasyon anonslarının çevirisi veya ses çıkışı yanlış.
- Gizlilik ayarları konfigüre edilemez. Gizliliği devre dışı bırakmak mümkün/başarılı değildir.
- Ana kullanıcının başlatılması ("Ana kullanıcı olma") mümkün değildir/ başarısızdır. Radyo ve navigasyon sistemi ekranında sürekli olarak aşağıdaki yazılı mesajlardan biri gösterilir:
 - "Uygulama başlatılamadı" (bkz. Resim 1)

1. Radyo ve navigasyon sistemi yazılımının güncellemesi (arıza teşhis adresi: 005F)
2. Sadece belirtilen ekipmana sahip araçlar için: 9VG - "Beats" ses sitemi için geçerlidir, arıza teşhis adresi: 0047): Radyo ve navigasyon sistemini, Ayarlar menüsü (fabrika ayarlarına sıfırla) üzerinden fabrika ayarlarına sıfırlayın.
3. Ana kullanıcı olarak kaydolun

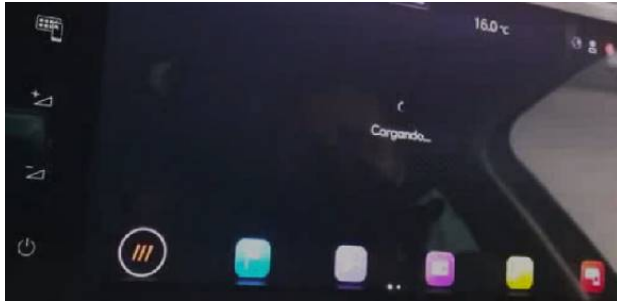
Resim 2

- "Yükleniyor..." (bkz. Resim 2)

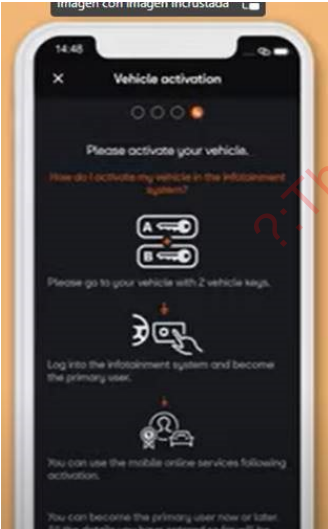
Resim 3

Ana kullanıcı olarak kaydı tamamlayabilmek amacıyla her iki araç anahtarını da atölyede bulundurmanız tavsiye edilir (bkz. Resim 3).
