Müşteri ifadesi / Atölye tespiti

Teknik açıklama

Motor kontrol ünitesinde yazılım sorunu.

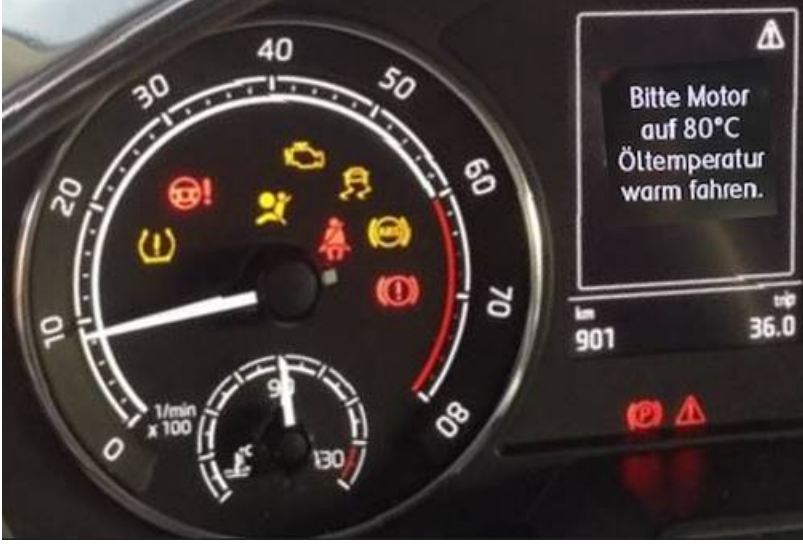
Resim 1: Gösterge panelinin aşağıdaki mesaj ile birlikte örnek görünümü: **"Lütfen motoru 80°C yağ sıcaklığına kadar ısıtın."**

- Şikayete konu semptom geçici olarak tespit edilebiliyor, özellikle de kısa sürüşlerde.
- Gösterge, motor yağı sıcaklığı araç bilgisayarına göre 80°C üzerinde olduğunda da geçici olarak beliriyor.
- Motor yağı seviyesi, yağ ölçüm çubuğu üzerinden tespit edilen izin verilen maksimum değerin üzerinde değil.
- Motor kontrol ünitesinde (arıza teşhis adresi: 0001) aşağıdaki vaka bellek kaydı (kalıcı/geçici) olarak kayıtlı olabilir:
 - P103A00 - Motor yağı - Yakıt oranı çok yüksek. Semptom: 43528

Motor kontrol ünitesinin yazılımını aşağıdaki tabloya göre güncelleyin:

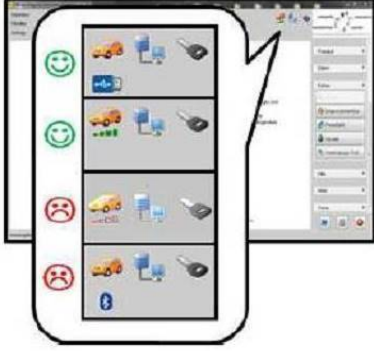
Resim 3: WLAN/ Bluetooth üzerinden alışı yeterli veya yetersiz olması durumunda bilgilendirme sembollerinin örnek görünümü.
