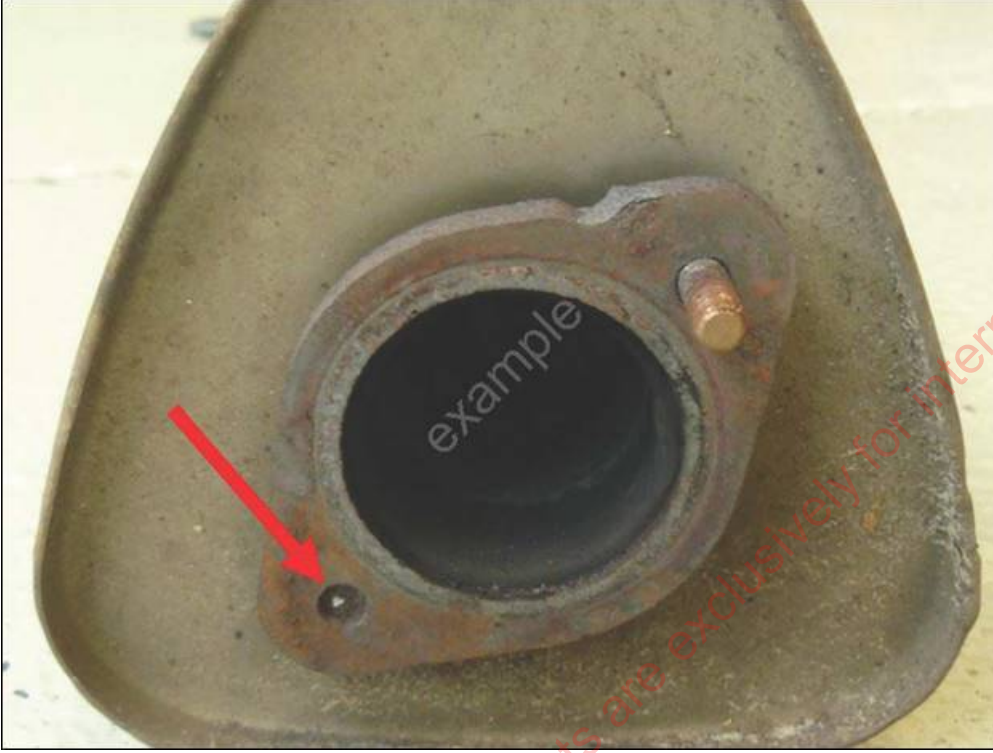
- Egzoz sisteminde montaj/ onarım çalışmalarında ön susturucu flanşındaki bir (bkz Resim 1 kırmızı ok) veya her iki tespit civatası kopmuştur.

Resim 1: Ön susturucunun flanşındaki kırık saplama civatasının örnek görünümü (kırmızı ok).

Ön susturucu flanşındaki kırık saplamaları delin ve yeni saplamalarla değiştirin.

Bu onarımla, ön susturucunun değiştirilmesine gerek kalmaz. Ön susturucu flanşında, bir veya daha fazla saplama kırık (bkz. Resim 1), her iki saplamanın da yenileriyle değiştirilmesi gerekir (bkz. YP Bilgileri bölümü). Ön susturucunun yetkisiz şekilde değişimi, geri fatura edilecektir.

- **Gerekirse:** Ön susturucuyu, SEAT Atölye El Kitabı gereğince sökün.
- Atölye aletlerini kullanarak, kırık saplama cıvatalarını hafifçe işaretleyin. Müteakiben kopmuş tespit cıvatalarını, piyasa tipi bir metal metal matkapla (çap: 3,5 mm, 5,0 mm ve 6,8 mm) art arda delerek çıkartın.
- Daha sonra atölye gereçleriyle deliklere bir diş (M8) açılır.
- Saplama cıvatasını (referans numarası, bkz. "YP Bilgileri" bölümü) dişe vidalayın.
- **Gerekirse:** Ön susturucuyu, SEAT Atölye El Kitabı gereğince takın.
- Somunları ve contayı Atölye El Kitabı/YP Bilgileri gereğince değiştirin.
