**Müşteri ifadesi / Atölye tespiti**

Frenler sürtme sesine neden oluyorlar, fren sesleri,direksiyonda titreme veya araç frenleme sırasında titriyor.

**Teknik açıklama**

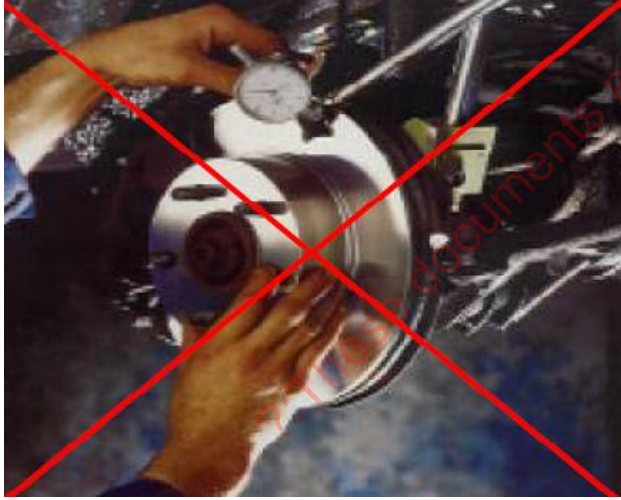
1. STANDART ÖLÇÜ ALETLERİ İLE ATÖLYEDE KONTROL EDİLEMİYEN uzun mesafe sürüşten sonra disk salınımları.

**FREN DİSKLERİ EĞRİLMİŞ**

- Tekerlek çok sıkılmış.
- Isı/çalışma nedeniyle deformasyon.

- Hafif titreme.

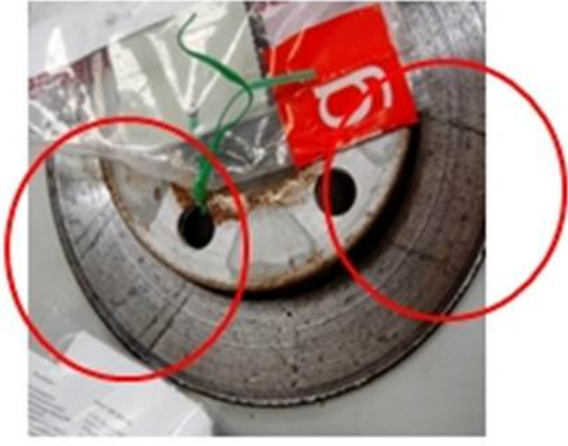
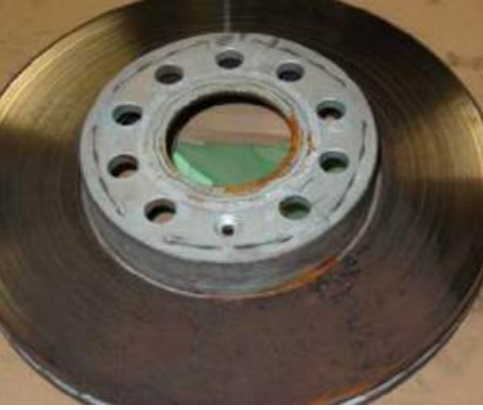
2. Fren diskinde paslanma

**FREN DİSKİ PASLANMIŞ**

- Araç uzun zaman duruyor.
- Jantlar için temizlik malzemesi kullanımı .

- görülebilir
- Hafif titreme.

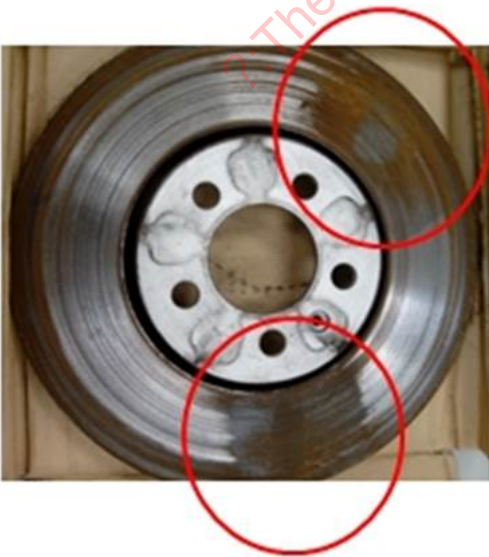
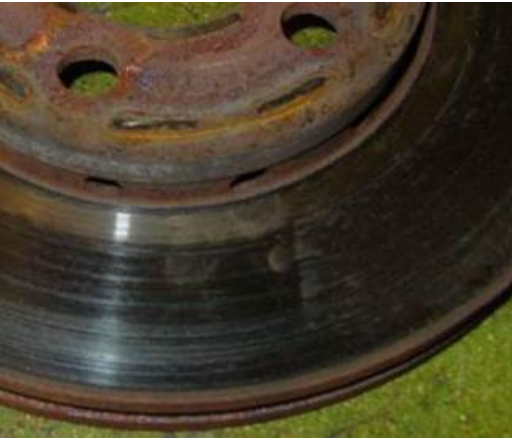
3. Diski çizen balatalar (paslanmış)nedeniyle pas lekeleri.

**BALATALAR NEDENİYLE KİRLİ PASLANMIŞ DİSKLER**

- Araç uzun zaman duruyor

- görülebilir
- Hafif titreme.

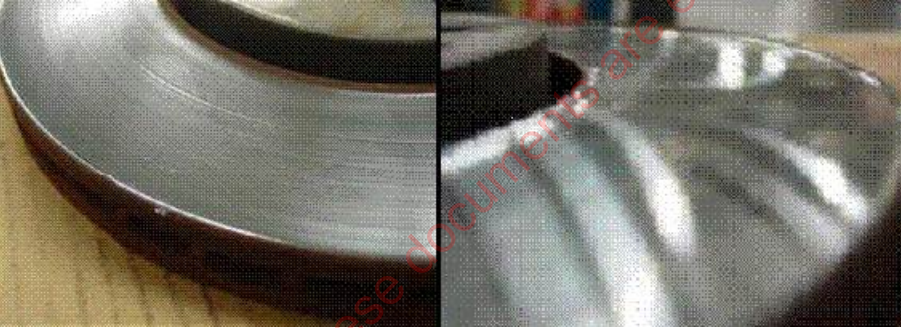
4. Balata ısı yüküne göre disk çiziyor.

#### BALATALAR NEDENİYLE KİRLİ PASLANMIŞ DİSKLER

- Yüksek ısı

- Yükselmede hafif titreme.

5. Balatalarda aşırı aşınma olursa amortisör özelliklerinin azalması nedeniyle gürültü sesleri.

Malzeme aşınması nedeniyle balataların amortisör özellikleri azalırsa gürültü sesleri meydana gelebilir.

Tecrübemize göre bu durumlarda % 50 lik bir aşınma olursa balataların değiştirilmesi gerekir.

Önceden belirlenen önlemlerle yeterli sonuç alınmıyorsa fren diskleri OP kataloğuna göre değiştirilir.

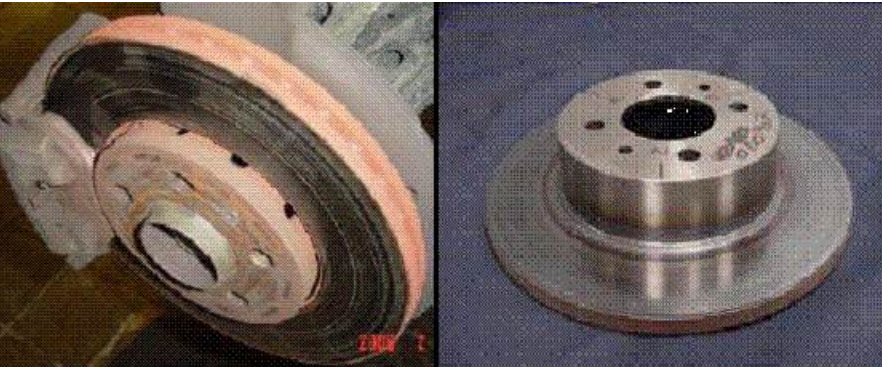
6. Fren disklerinin mavi renklenmesi nedeniyle belli olan ve kısmen yanık lekelerine neden olan çok yüksek ısı yüklemesi.

Mavi renge veya yanık lekelerine sahip fren disklerinde (bakınız ekteki örnek), fren sistemi aşırı bir ısıya maruz kalmıştır. Bu, disk yapısının değişikliğine ve deformasyonuna neden olur, balataların ve diskin kalıcı hasar görmesine yol açar.

Bu tarz şikayete konu olan parçalar, garanti süresince veya yasal şartlar nedeniyle garanti kapsamında kabul edilmezler! Şikayet konusu olan ve üretici hesabına faturalandırılmış bu parçalar reddedilirler.
